STUCCGILDE

Magazine

1

2023

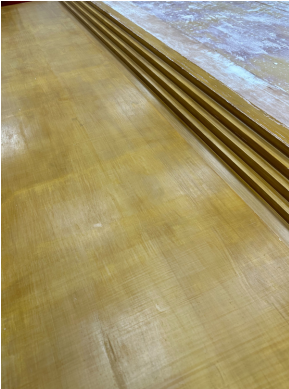
Door Lee Carvey wordt in een privéwoning een verlichtingsbak met lichtkoof gemaakt in Art deco stijl.

GRG (Glasvezel versterkte gips) en gipsafgietsels worden meestal op dezelfde manier geïnstalleerd op de gipsplaat.

Zowel de plafond- als kolom omkastingen kunnen mechanisch worden vastgeschroefd op een lichtgewicht metalen frame (M/F), dat ook weer het standaard ophangstelsel van een gipsplaat is. Kleine houten latjes of dunne metalen strips worden ingekapseld in de afgietsels tijdens de fabricage ter versteviging.

Op de foto wordt met de hand een gegoten plaat van 'plain face' (Franse gips, GRG mat & ingekapselde lattensteun) gemaakt waarbij elke vorm, maat of profiel mogelijk is.

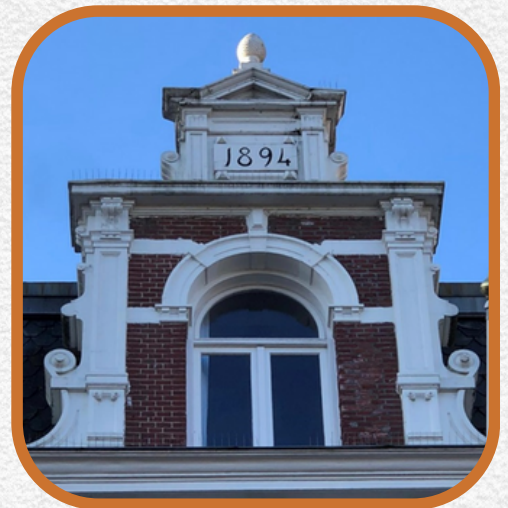
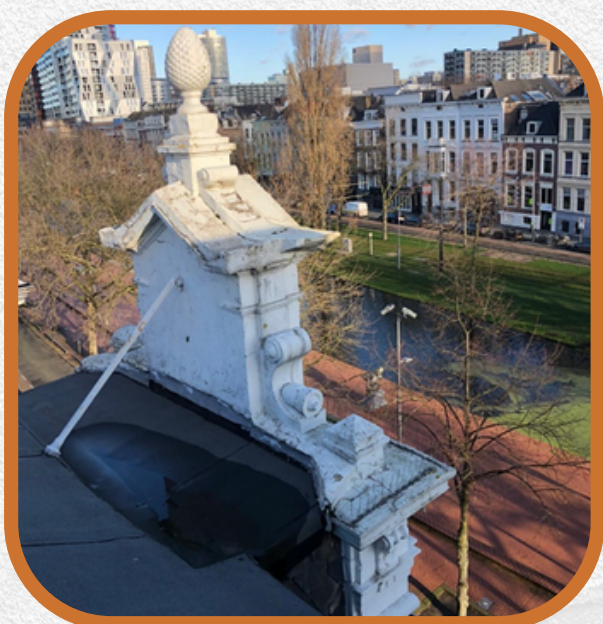
Door de stijve en starre eigenschappen van de relatief dunne gestukadoorde schil aan de buitenzijde van een gebouw worden de bovengenoemde bewegingen bijna altijd zichtbaar door middel van scheurvorming. Dit kan gebeuren door het ontstaan van een relatief onschuldig krimpscheurtje tot aan gevaarlijke bouwscheuren toe, waar constructief ingrijpen onmiddellijk nodig is om erger te voorkomen.

Als voorbeeld zie je in dit artikel foto's van scheurvorming, achterstallig onderhoud en verkeerde detaillering, wat deze fouten met buiten stucwerk en het uiteindelijk onderliggende metselwerk kunnen aanrichten.

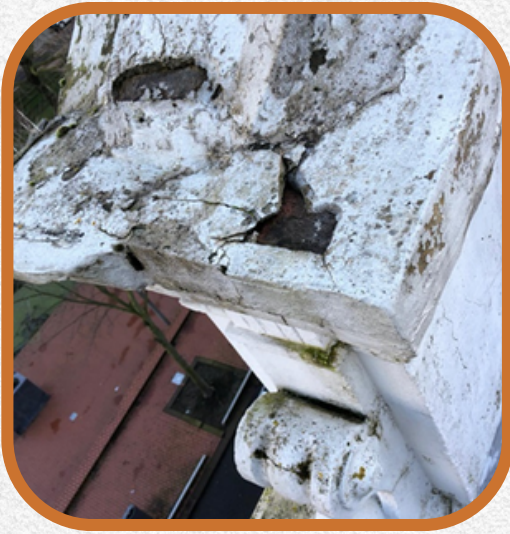
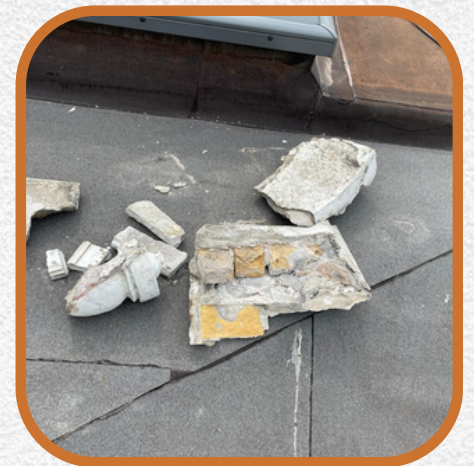
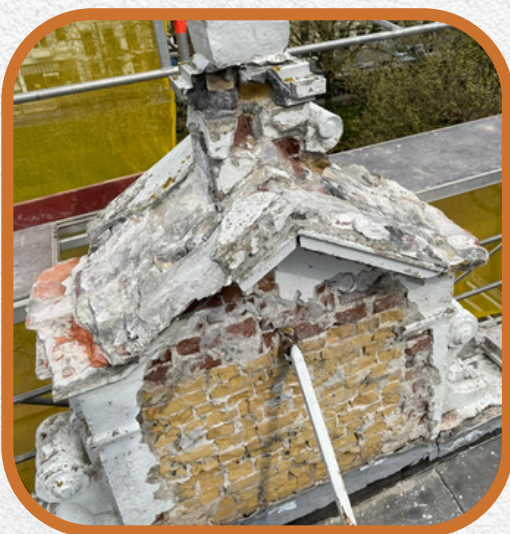
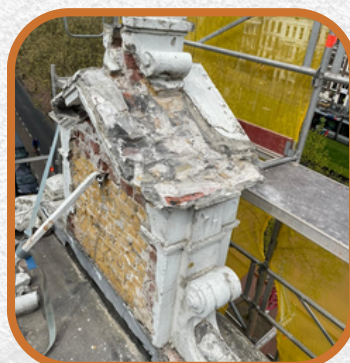
Bij het stukadoren aan een buitenzijde van een gebouw komt er naast alle facetten die, sowieso belangrijk zijn bij het stukadoren, nog een heel belangrijk facet om de hoek kijken. We hebben het dan over het voorkomen van inwatering in de stuclaag. Wanneer dit namelijk het geval is in combinatie met het Nederlandse klimaat waar vriezen en dooien elkaar heel snel kunnen opvolgen, zal dit schade geven aan het stucwerk en uiteindelijk ook aan het achterliggende gevelwerk. Dit kan overigens ook door een verkeerde detaillering of achterstallig onderhoud ontstaan.

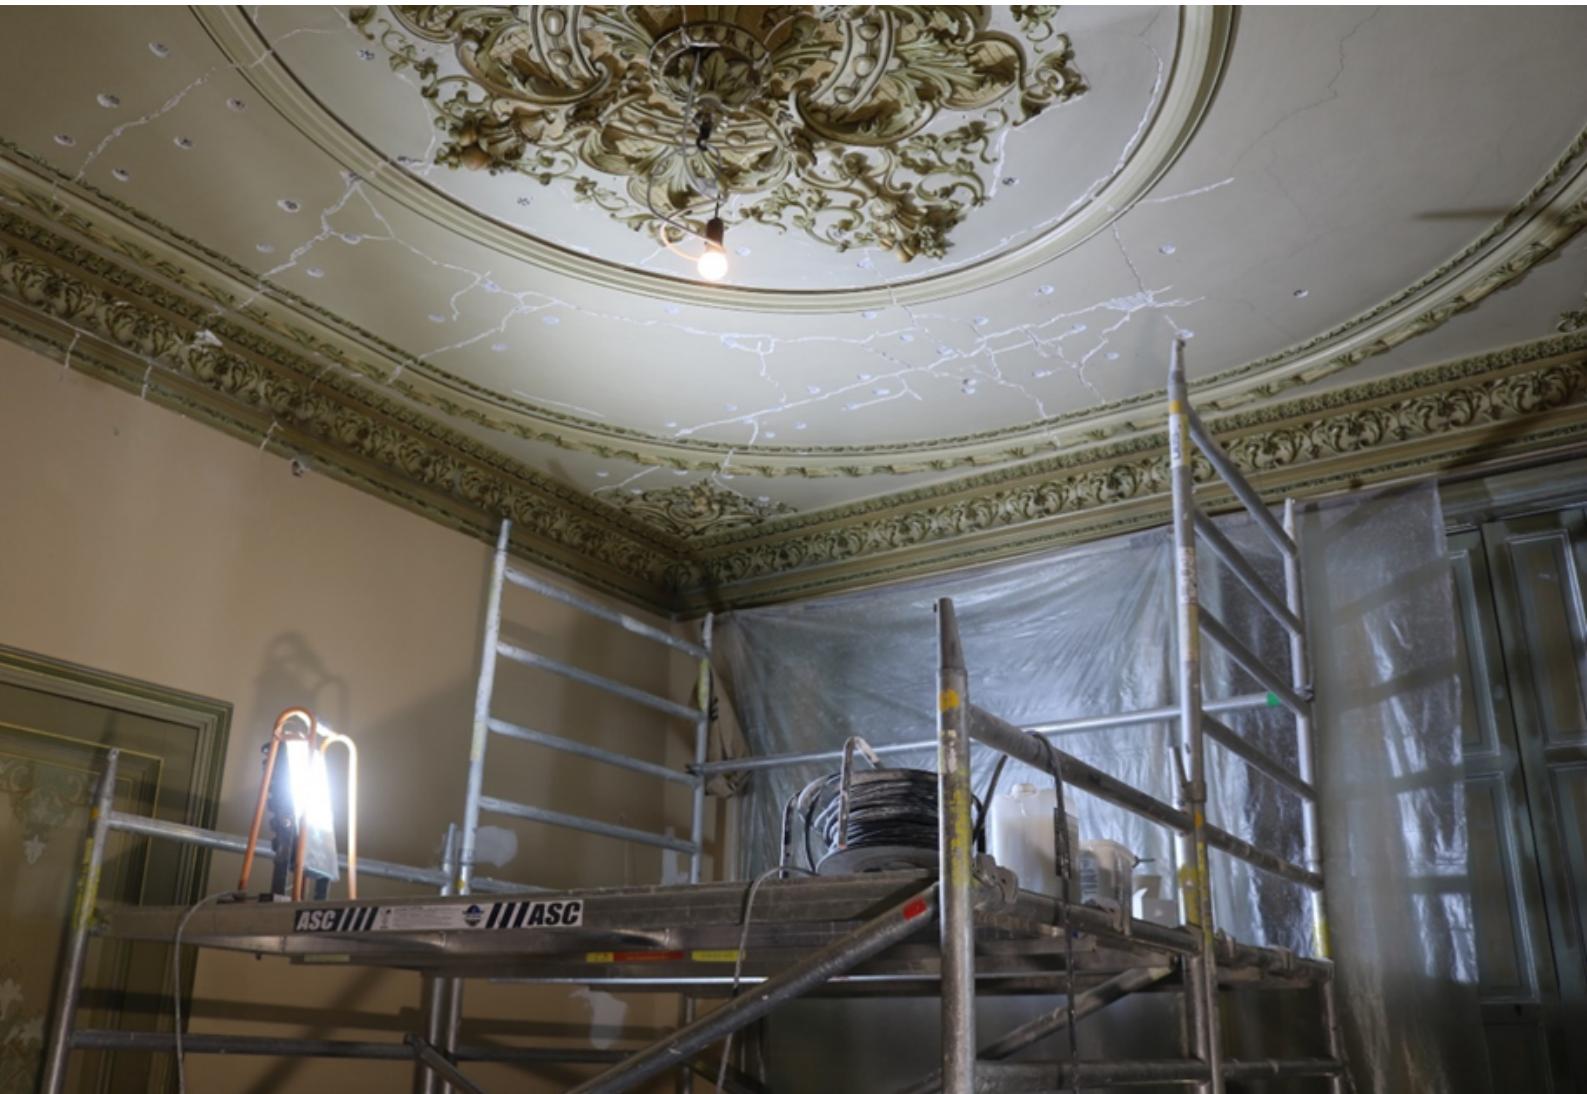
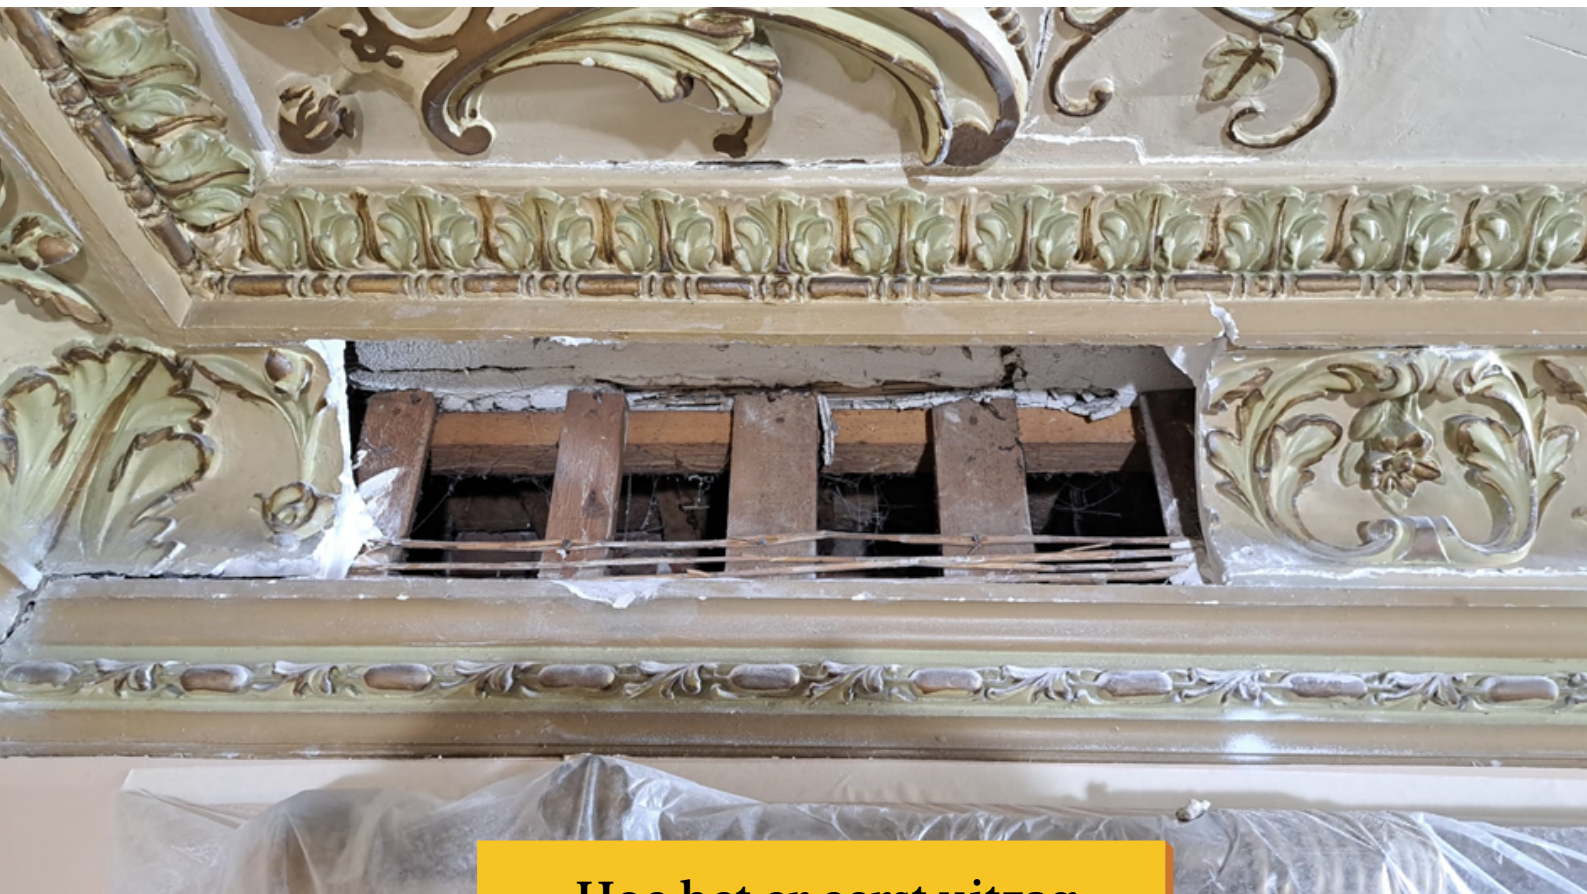
Hoe het er eerst uitzag

Eind vorig jaar ben ik door Thijs Klerks (Van Klerksen stukadoorswerken – gilde lid) benaderd voor het herstellen van het schilderwerk van drie verschillende plafonds in een woning in Brabant. Ondanks dat ze in 1 gebouw gesitueerd zijn, hadden ze alle drie een andere benadering. Het eerste plafond was nog in z'n geheel te zien in de originele kleuren. Verschillende grijs-groene kleuren waren in verschillende tinten verdeeld over de vlakken delen en het ornament werk. Op verschillende onderdelen is het werk gehighlight met brons verf. Deze brons verf is met de jaren verouderd en is bruin geworden. Er is voor gekozen om deze zo te laten.

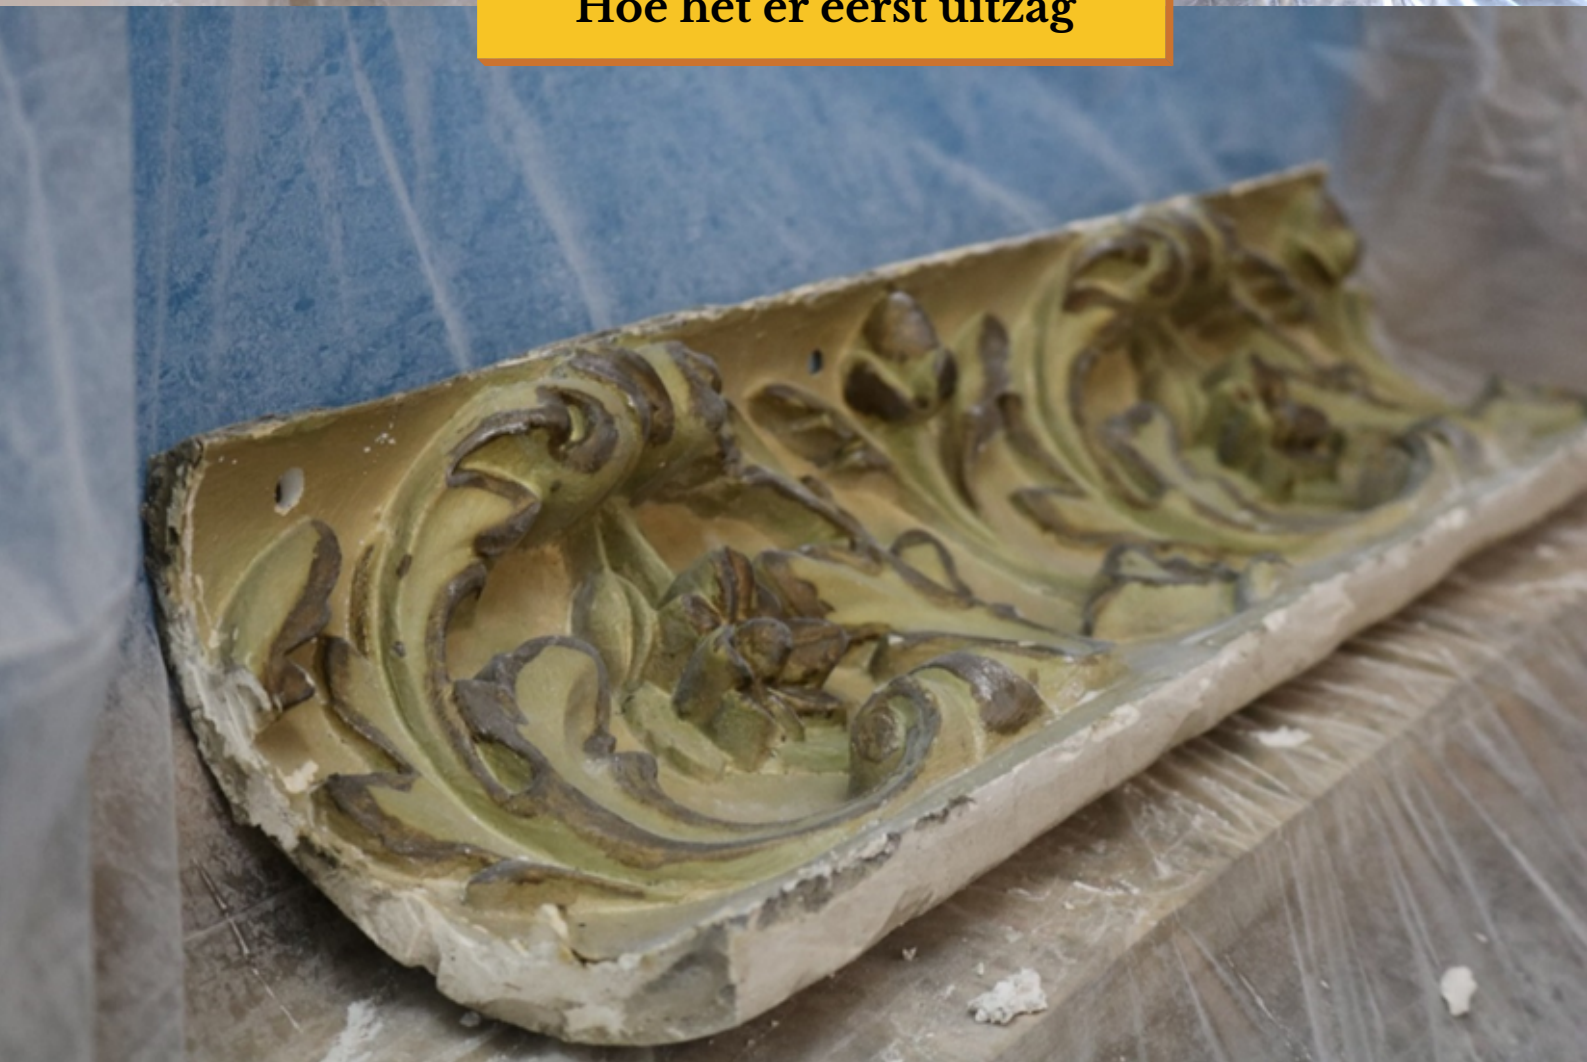
Thijs heeft er hier voor gekozen om de losse delen netjes eruit te halen en weer terug te plaatsen, volledig in de mortel. Bij de overige delen op het plafond zijn gaten geboord over de gehele lengte om op injecteer achtige wijze met gipsmortel deze vast te zetten.

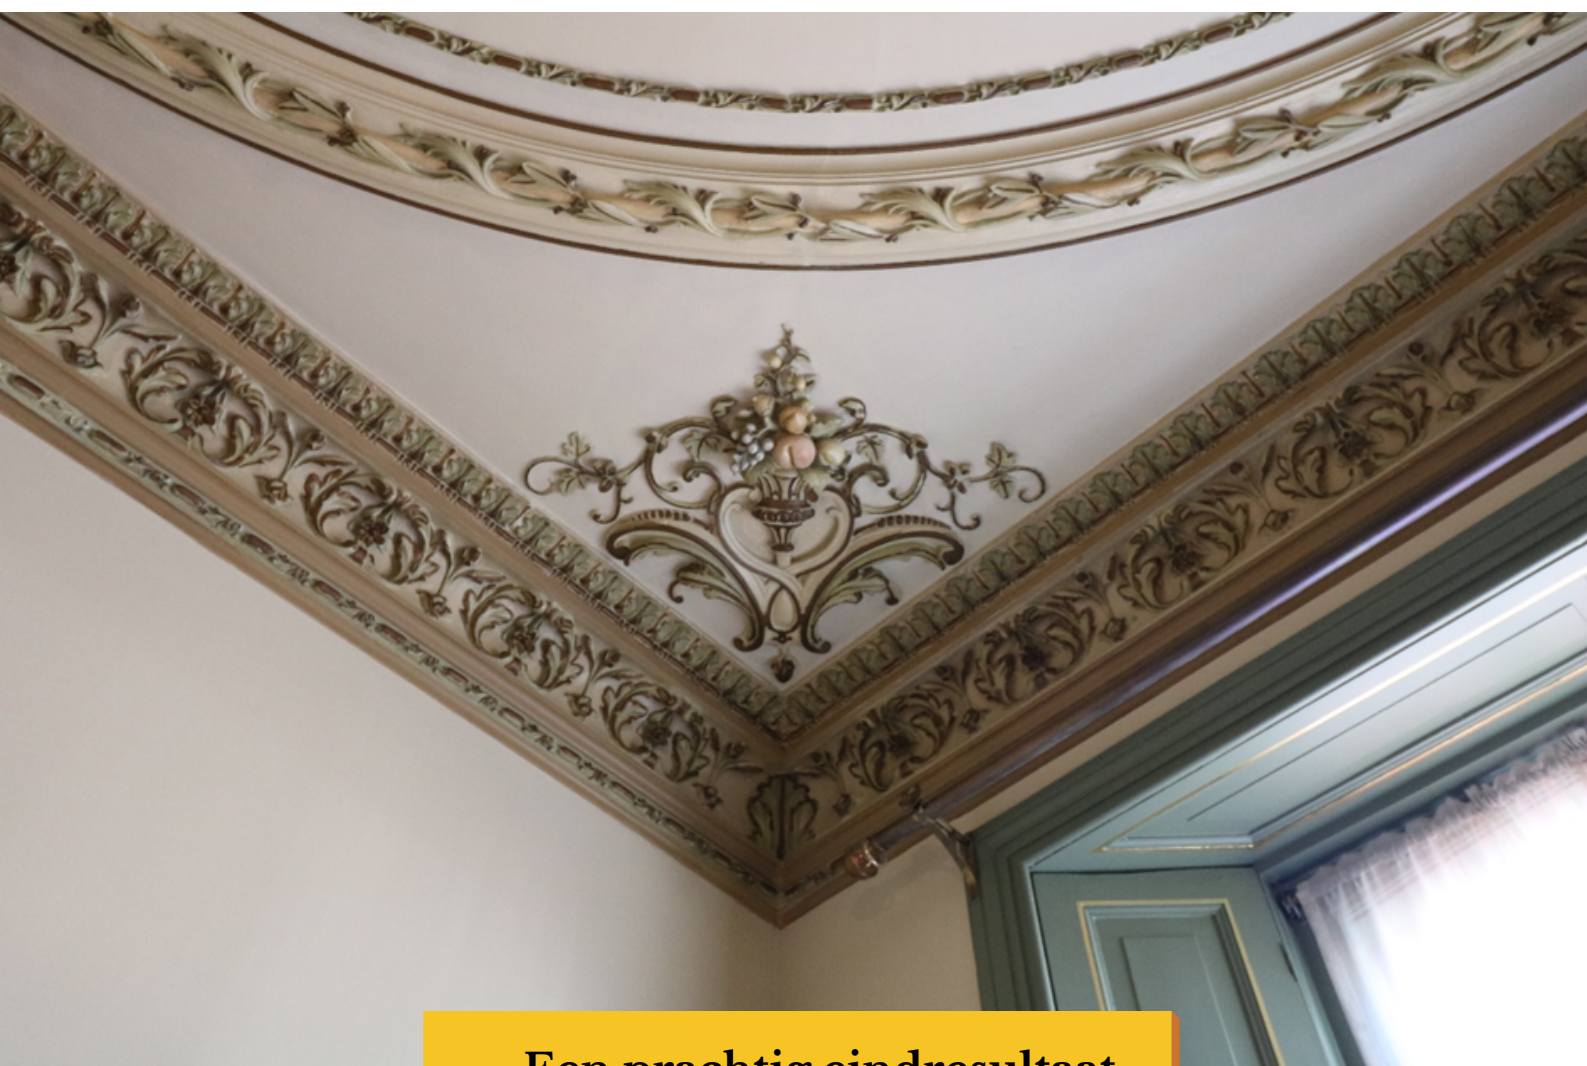
Een prachtig eindresultaat.

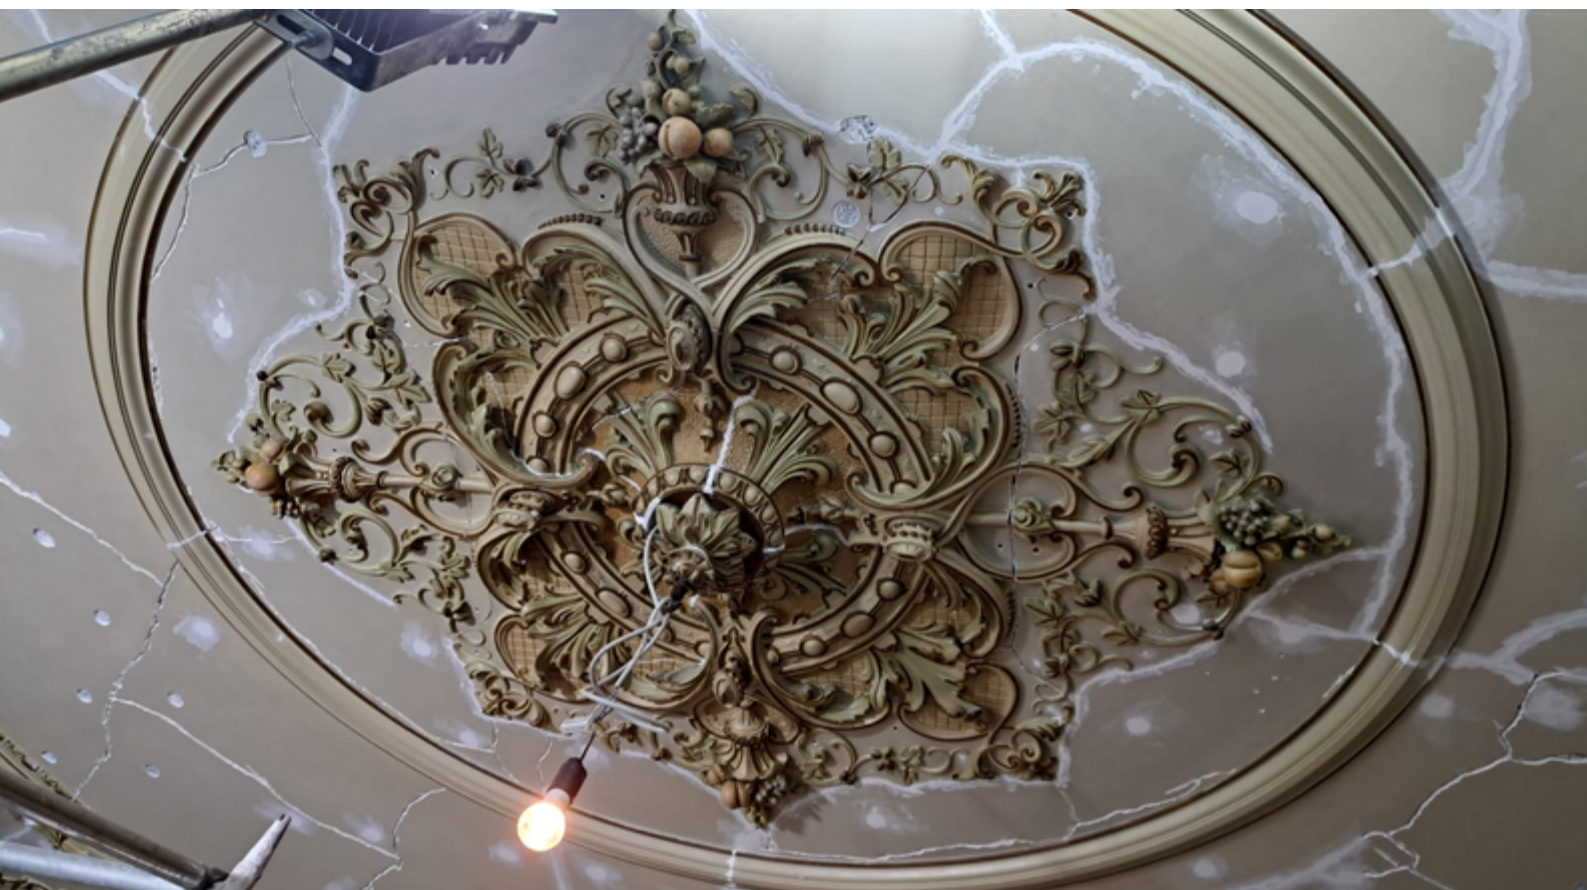
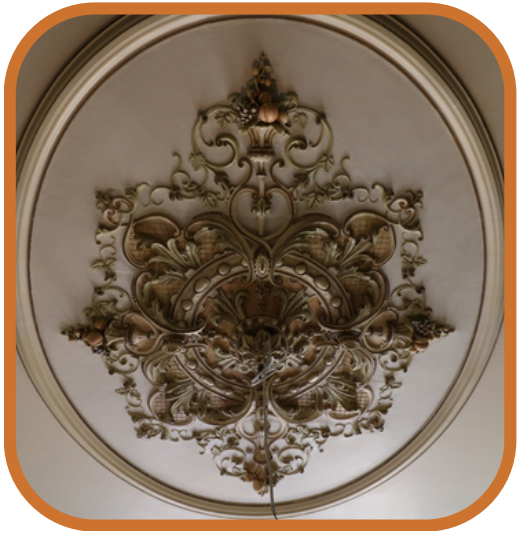
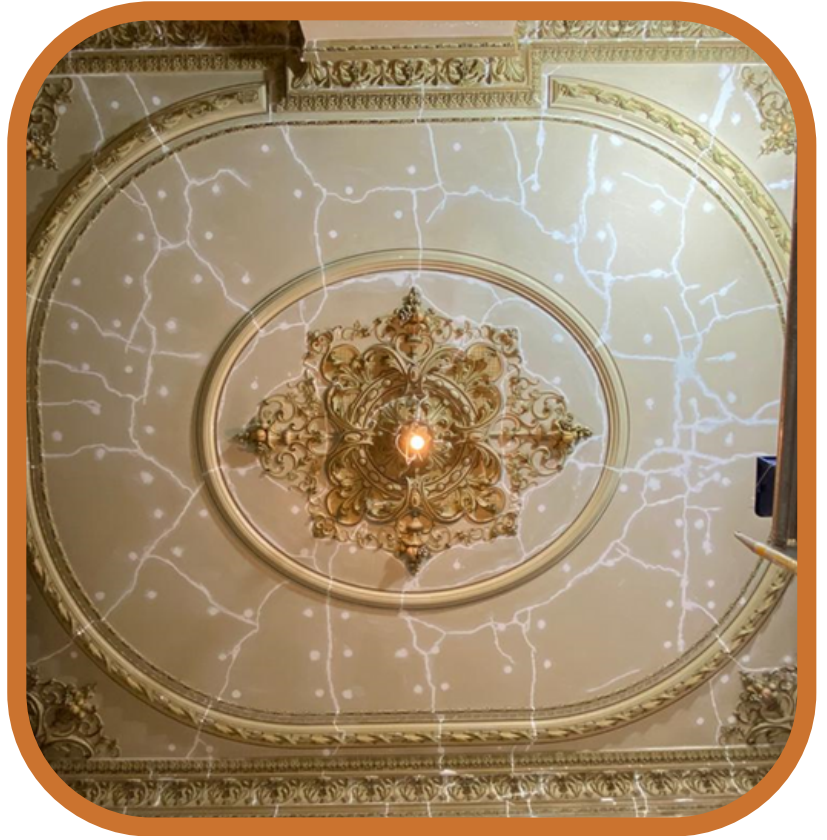
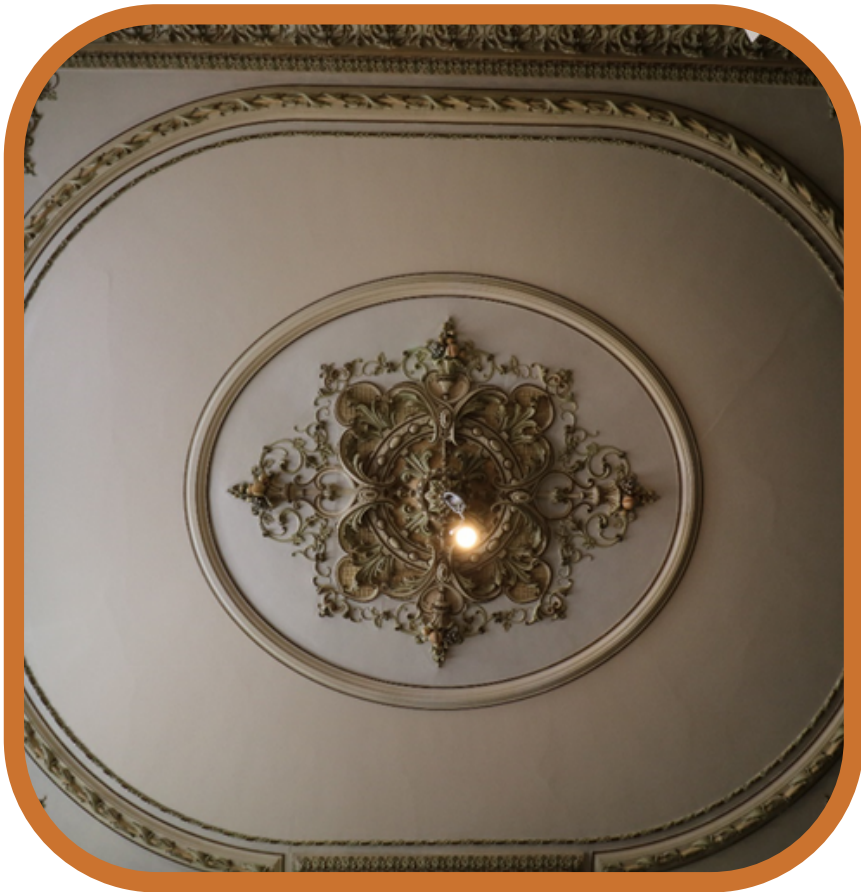
Na de stukadoors werkzaamheden zijn wij begonnen met het terug op kleur maken van de nieuwe reparaties. Het vermoeden is dat het origineel is uitgevoerd met een lijnolieverf. In de restauratie van dit soort plafonds wordt vaak gekozen om de retouches op te zetten met een acrylverf. We hebben als basis een hoogwaardige latex gebruikt van 100% acrylaat. Uit de NCS-kleurwaaier hebben we de kleuren uitgezocht die het dichtst bij de originele kleuren kwamen. Maar omdat deze niet 100% gelijk waren aan het origineel hebben we deze kleuren met de hand op kleur gemaakt. Daarvoor gebruiken we Golden Acrylics . De hoeveelheid aan scheuren in de vlakke delen heeft er voor gezorgd dat we gekozen hebben om deze in zijn geheel over te schilderen zodat het een mooi rustig beeld geeft.

Nadat is vastgesteld of de originele verf op het plafond nog goed vast zit, wordt altijd eerst gestart met reinigen van de verflagen. Zo wordt voorkomen dat een fixatief of stuc de vervuiling vast zet op de ondergrond. Dan kunnen we de vervuiling er niet meer afkrijgen en worden de retoucheer plekken groter en dat is niet wenselijk als er zoveel mogelijk van de originele lagen behouden moeten worden. Met melamine sponzen, die we met lauw water vochtig maken, hebben we in een draaiende beweging het grootste gedeelte van het vuil kunnen verwijderen.

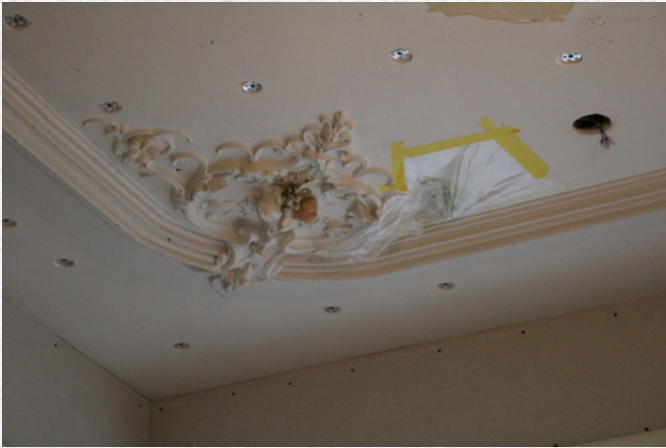
Een proefstuk wordt vrijgemaakt om de opdrachtgever een beeld te geven voor het verdere plafond.

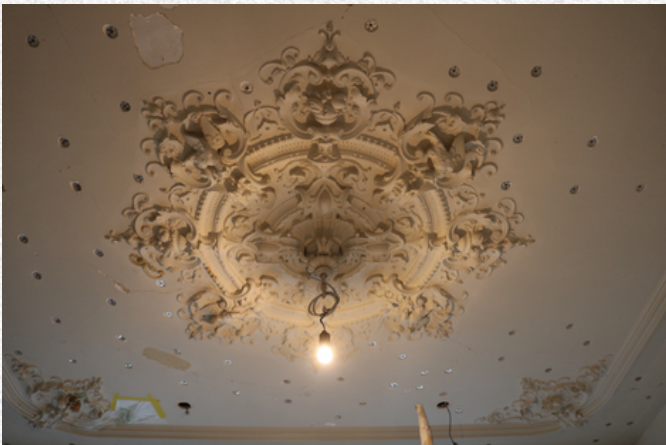
De eerste fase waarbij het plafond werd gefixeerd alvorens scheuren werden open gemaakt.

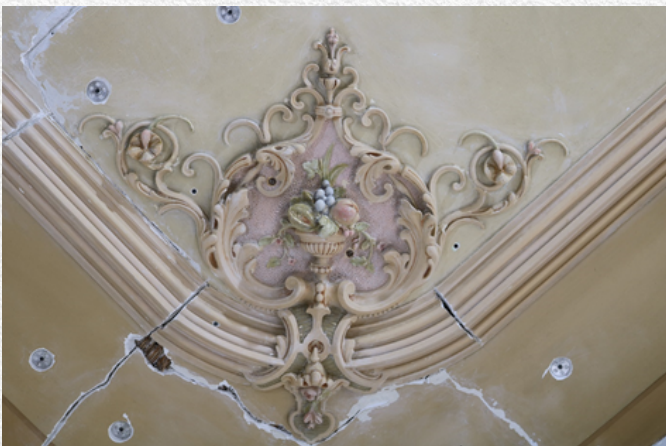
Hoek ornament: Gefixeerd, verflagen verwijderd en scheuren zijn breder open gemaakt.

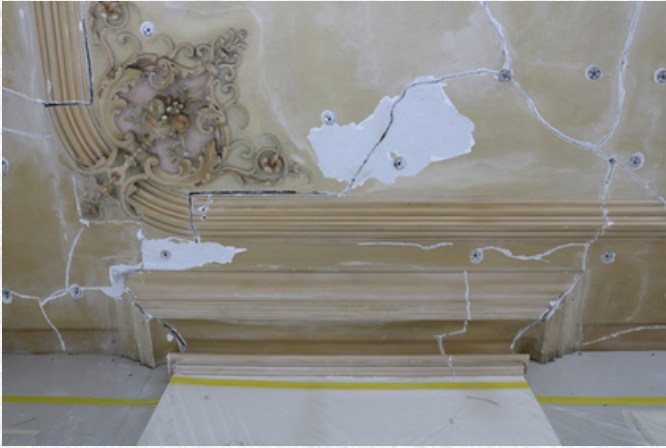
Een zichtbaar schrale ondergrond.
De nieuwe reparaties hebben we
geretoucheerd. Door het
verwijderen van de witte latex
ontstond er een schrale ondergrond
met een witte was.

*Deze lagen hebben we weer gevoed door een glazis aan te brengen waardoor de laag een
eiglans terug kreeg en zo de kleuren intenser zijn geworden. Ook op dit plafond hebben we
voor dezelfde verf gekozen als bij het 1e plafond.*

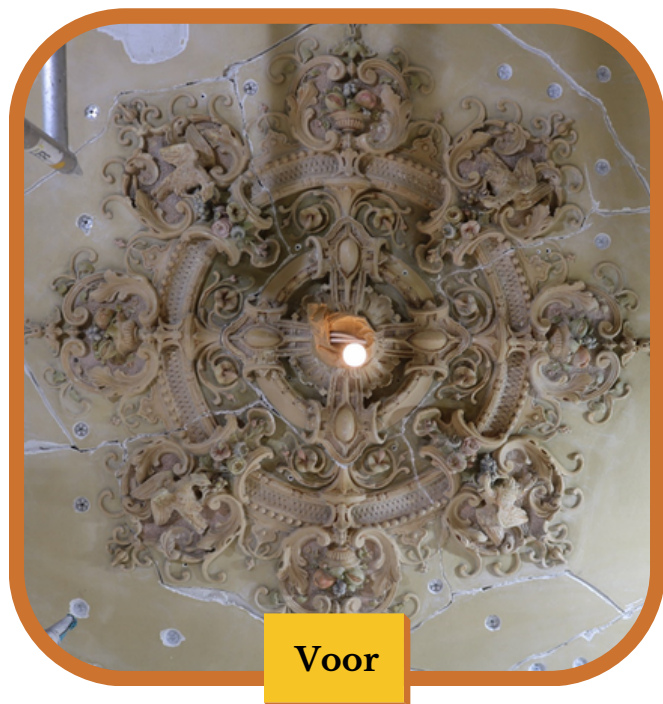
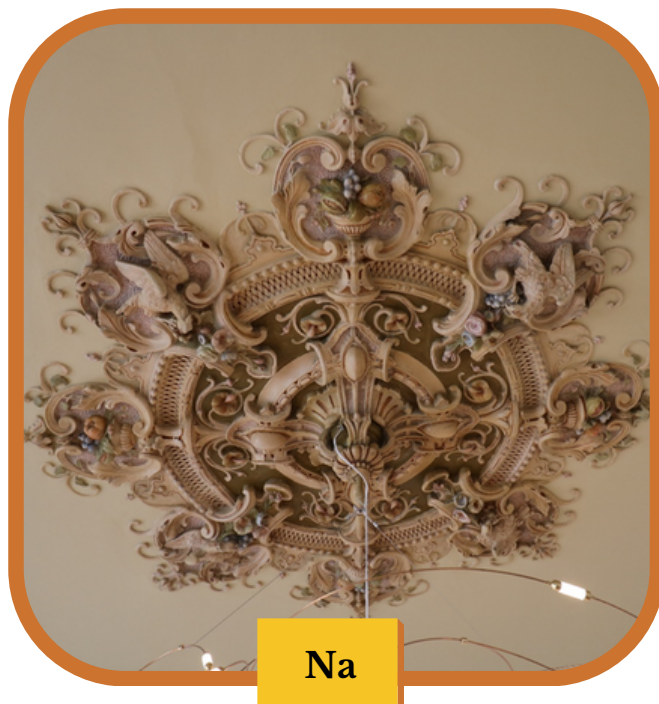
Midden ornament gefixeerd en verflagen verwijderd. Ook hier zijn de scheuren open gemaakt.

Voor

Na

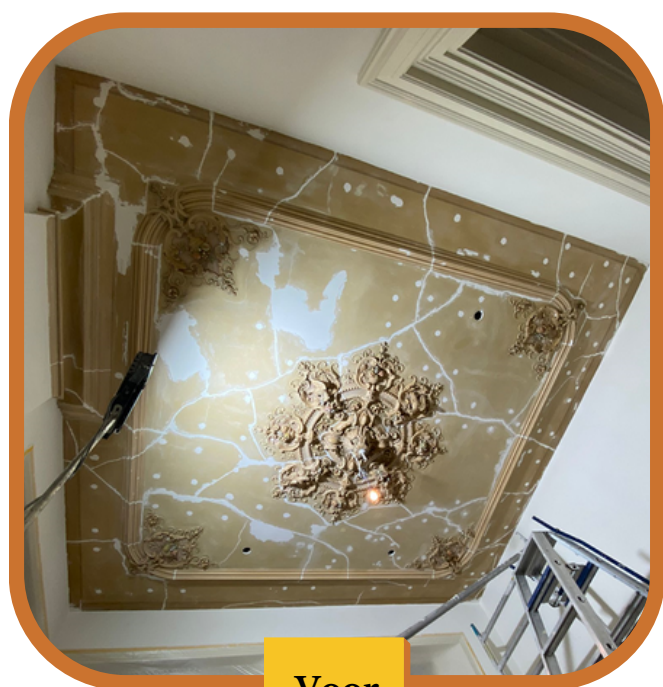
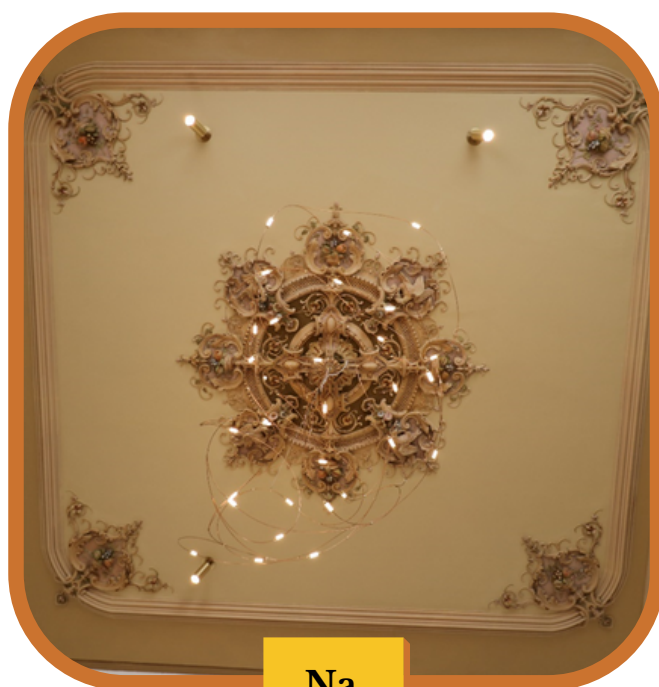
Voor

Na

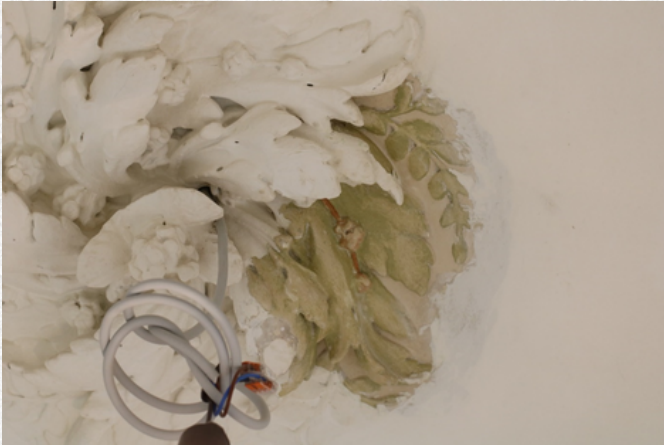
Het 3e plafond in de hal is meerdere keren gerepareerd en over geschilderd geweest. Thijs heeft de verflagen verwijderd waar het met de nodige voorzichtigheid te doen was.

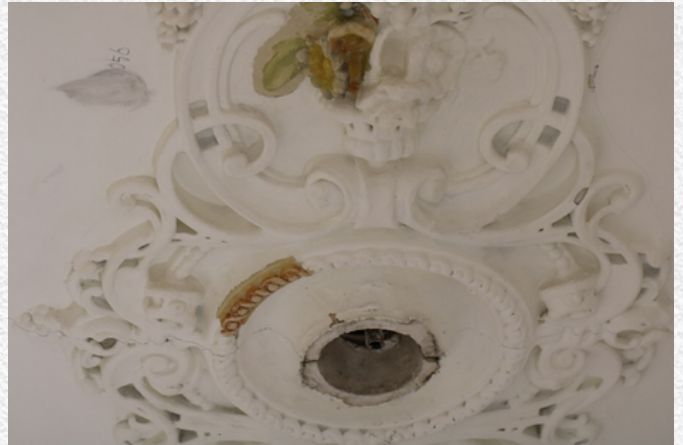
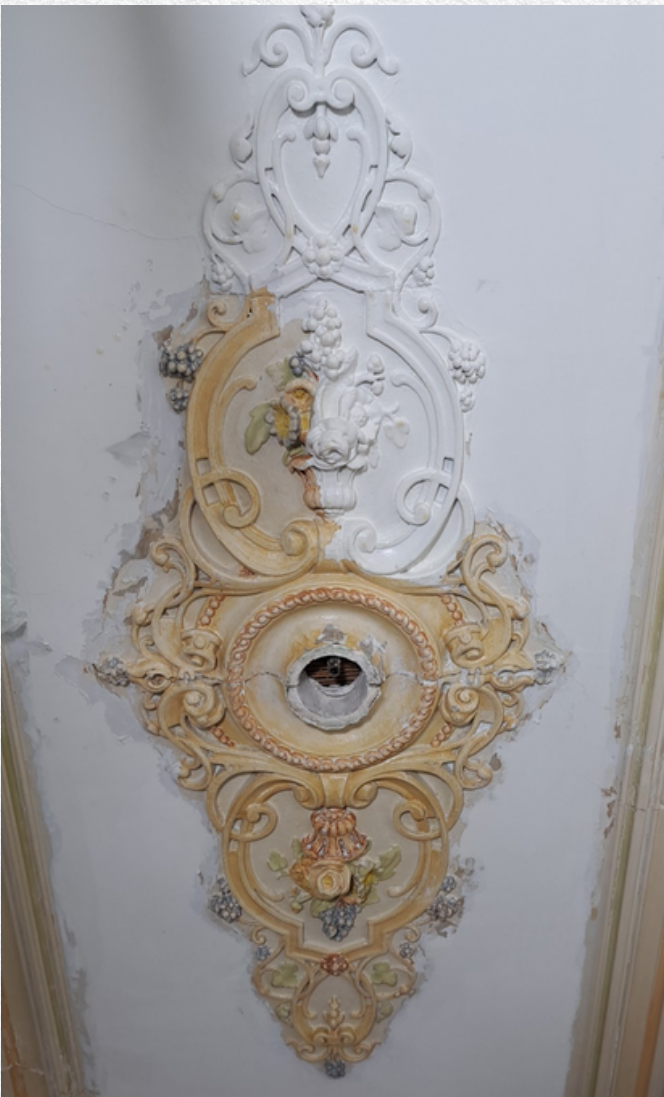
Proefstukken zijn vrijgemaakt om ook hier de opdrachtgever een beeld te geven voor het verdere plafond.

Bij het vorige plafond hadden de stukadoors met 1 verlaag te maken. Dit plafond had er maar liefst 4. Een tijdrovend klusje. Waarbij we uiteindelijk een groot deel verwijderd hebben.

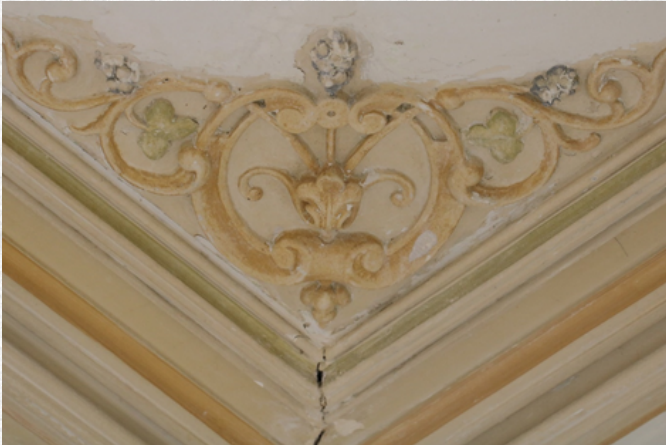
Hoek ornament: Verflagen verwijderd.

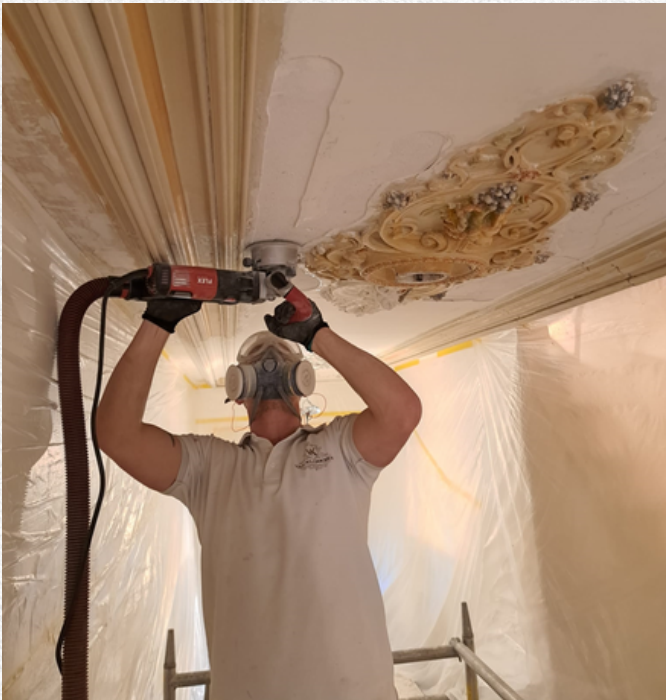
Op de vlakken delen van het plafond was de verflaag niet goed van het originele schilderwerk af te halen. Daarom is er voor gekozen hier het schilderwerk tot op de raaplaag weg te frezen.

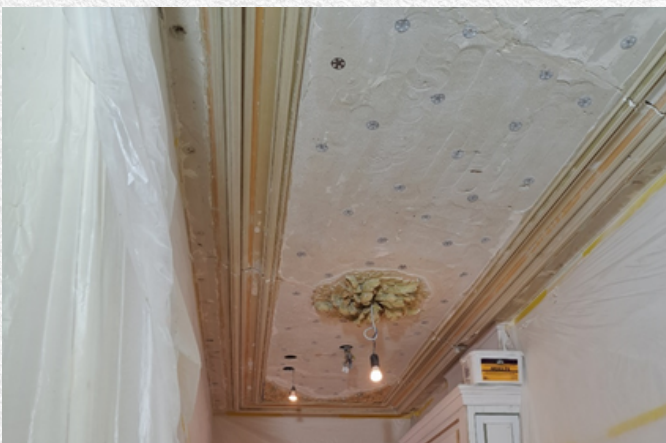
Plafond gefixeerd en scheuren zijn verder open gemaakt.

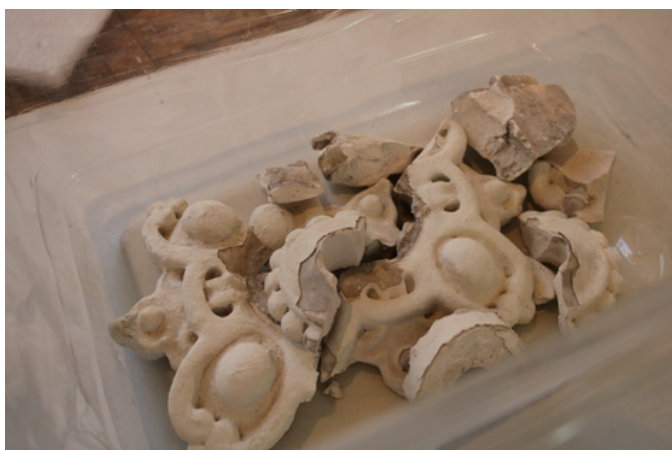
WAAR IS HET RONDE MIDDENSTUK GEBLEVEN?

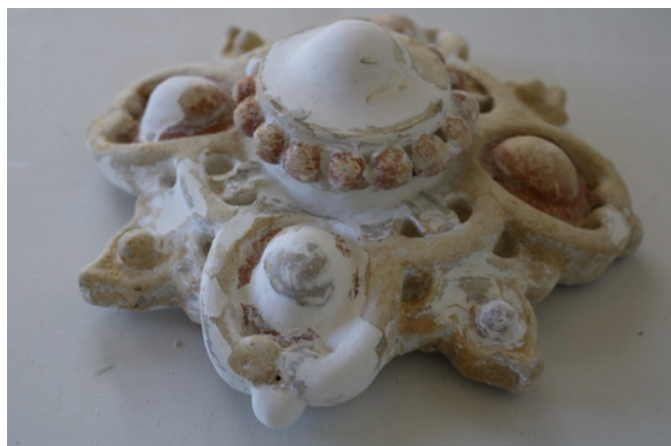
Na het verwijderen van verflagen en
restauratie:

Tijd om te puzzelen.

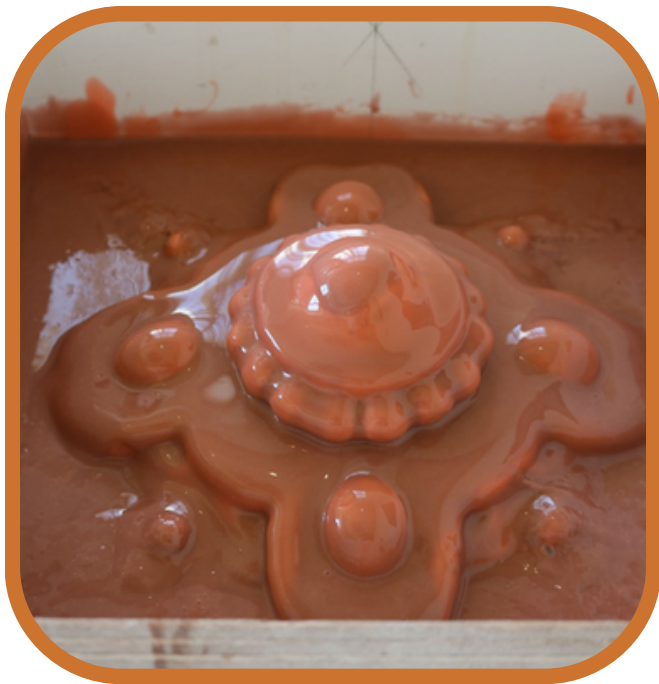
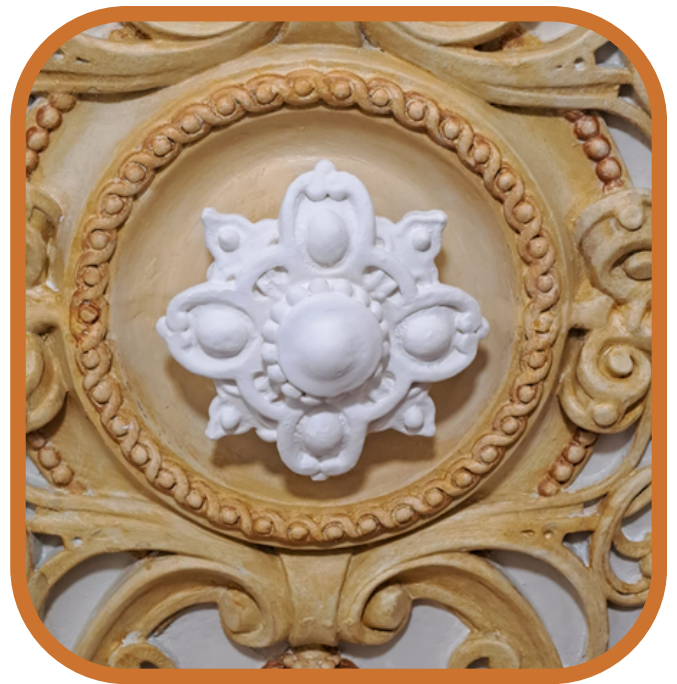
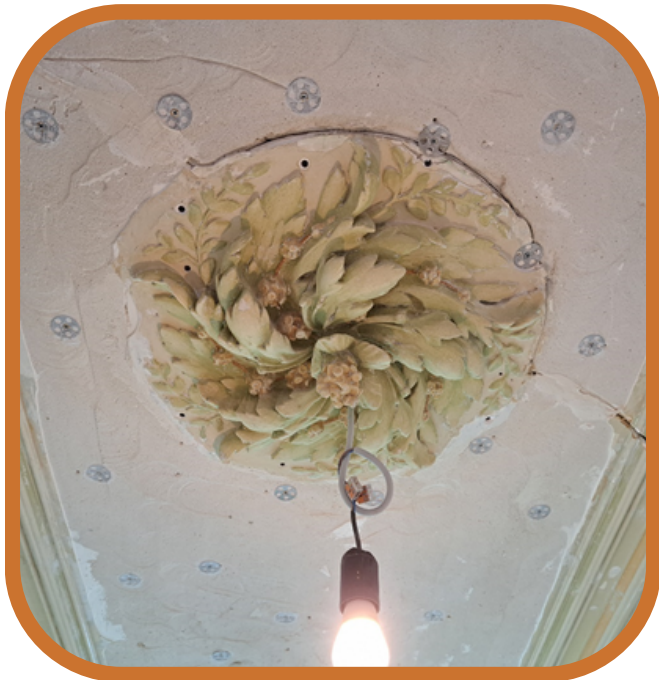
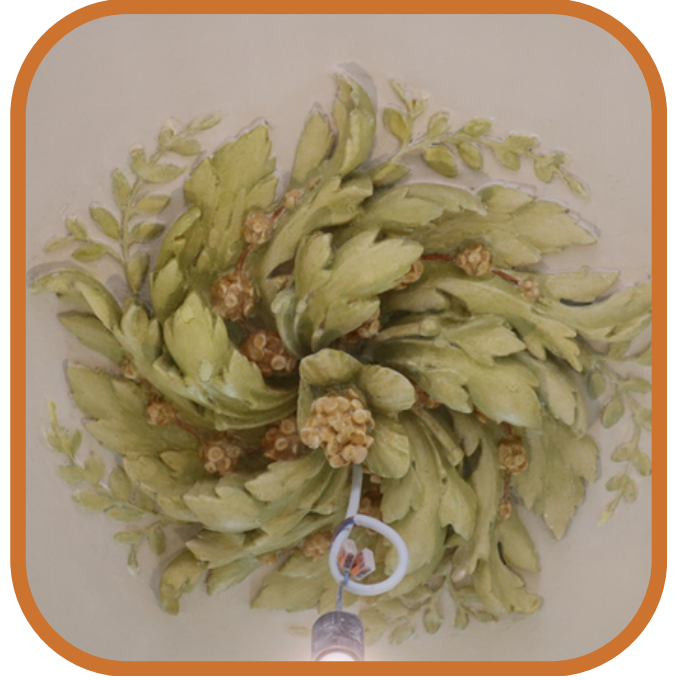
Verflagen verwijderd en plafond opnieuw bepleisterd in kalk en gips.
