# STUCGILDE

## Magazine

Onderzoek & Advisering  
deel II

## EEN NIEUWE JAS VOOR EEN OUDE DAME!

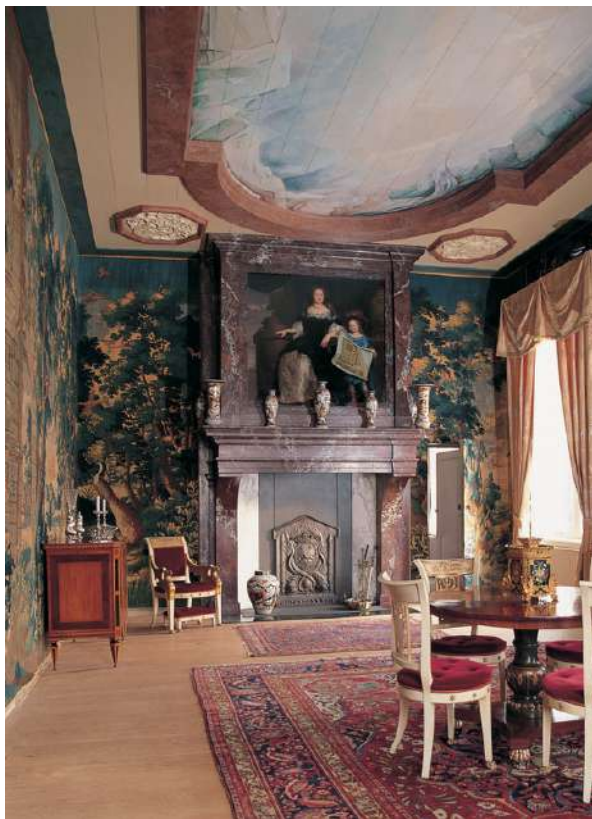
*Ridderhofstad Gunterstein, Breukelen. De Gobelinzaal.  
Foto RCE F008-LL-02-14.*

Gunterstein is een buitenplaats in Breukelen die gebouwd is op de resten van een door de Fransen in 1672 verwoest kasteel. Het is een streng classicistisch huis van architect Adriaan Dortsman dat gebouwd is in opdracht van Magdalena Poulle, destijds een vrouw op leeftijd. Heel veel van het huis dateert nog uit de bouwtijd, inclusief structuur, gestucte gewelven – een zogenaamde stucgang – en met name de prachtige Gobelinzaal. Die is vernoemd naar de fraaie 17e-eeuwse wandtapijten. Al in 1996 werd ik gevraagd voor de restauratie van die Gobelinzaal, waarbij de reconstructie van het oorspronkelijke plafond een belangrijk onderdeel was. Dat plafond was in 1937 verwijderd omdat men het abusievelijk had aangezien voor een 19e-eeuws plafond. Dat zou vandaag de dag geen reden meer zijn om het te verwijderen, maar in die tijd was de 19e eeuw nog niet zeer gewaardeerd. We hebben het plafond gereconstrueerd aan de hand van bouwsporen, dus aan de hand van bouwhistorisch onderzoek. Het plafond is daarna voorzien van een plafondschildering die als het ware refereert aan een schildering die er gezeten zou kunnen hebben.

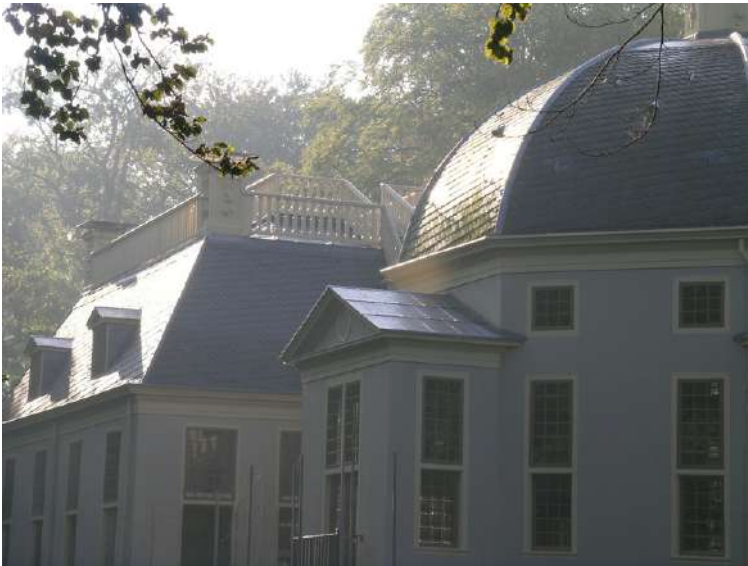
*Trompenburgh, 's-Graveland tijdens de restauratie.*

Door dit werk heb ik vanaf 2000 de restauratie van het huis Trompenburgh in 's-Graveland mogen begeleiden. Een bijzonder huis dat ook na de inval van de Fransen herbouwd moest worden. De architect is niet bekend, maar de bijzondere koepelzaal heeft mensen doen vermoeden dat het een grote naam uit de 17e eeuw is. Het is een Top 100-monument dat uitzonderlijk goed bewaard is. En dan gaat het om de structuur en de bijzondere hybride wandopbouw van de buitengevels, maar meer nog om de interieurafwerking. Er zijn authentieke vloeren, een oude keuken, beschilderde lambriseringen en heel veel beschilderde plafonds.

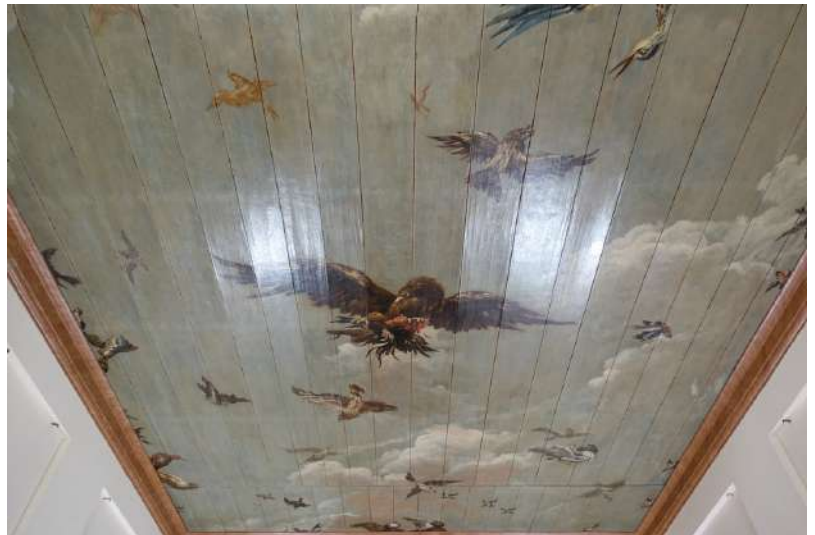
*Gerestaureerd 17e-eeuws plafond.*

In dit huis kwam ik het eerst bijzonder 17e-eeuws stucwerk tegen: zeer glas, als gepolijst werk dat een warme uitstraling heeft als van marmer. Een marmertekening leek het echter niet te hebben.

Later in 2007 – 2008 en 2012 - 2013 toen ik restauratie van de verkeersruimten van het Trippenhuys in Amsterdam mocht begeleiden, kwamen we weer dat gladde 17e-eeuwse werk tegen en hebben we dat zelfs deels vrijgelegd. Hier had het zelfs een soort lichte marmertekening. En wat leuker was: oorspronkelijk een glanzende (natuurlijke) harsafwerking, waardoor het ook glansde als marmer of beter: als albast, zoals een 17e-eeuwse bezoeker schreef. We hebben dit werk in de trappenhuisen gereconstrueerd, zij het zonder de harsafwerking.

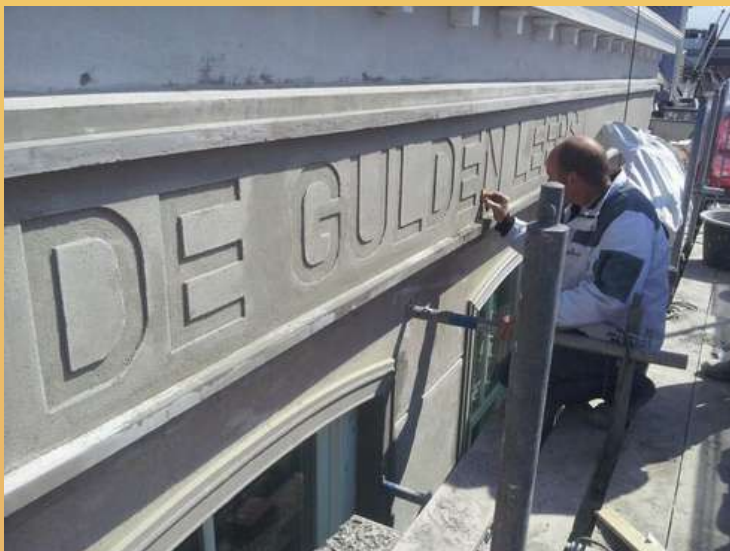
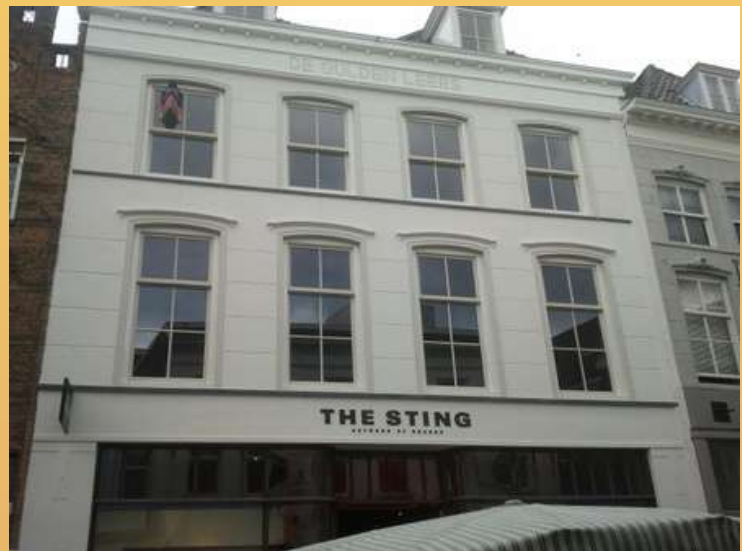
#### Gevelrestauratie 's-Hertogenbosch

In het hart van 's-Hertogenbosch hebben we een mooie transformatie gerealiseerd. Een historische gevel, ooit gemoderniseerd, is nu teruggebracht naar zijn oorspronkelijke pracht. Onze eerste stap was het volledig stucen van de gevel, gevolgd door het aanbrengen van V-groeven. Vervolgens hebben we het originele lijstwerk en de ornamenten zorgvuldig gerestaureerd. Veel van dit lijstwerk hebben we rechtstreeks op de gevel getrokken, en de letters "De Gulden Leers" werden direct in de nog natte mortel gesneden, waarmee we een tastbare connectie met het verleden hebben hersteld.

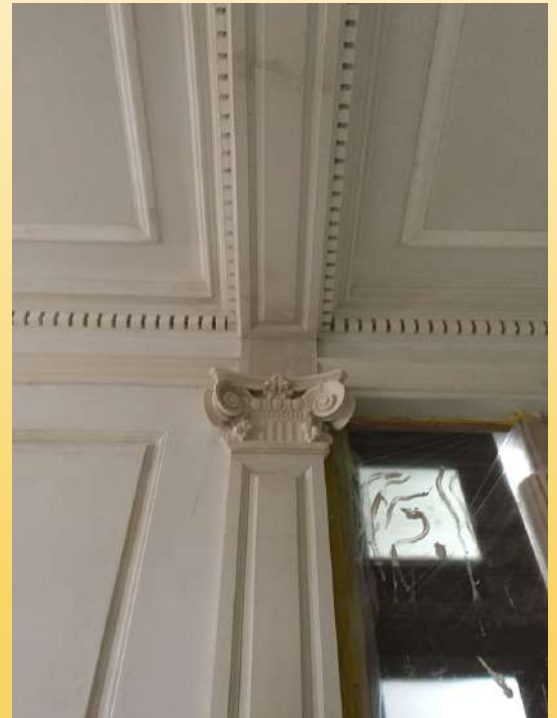
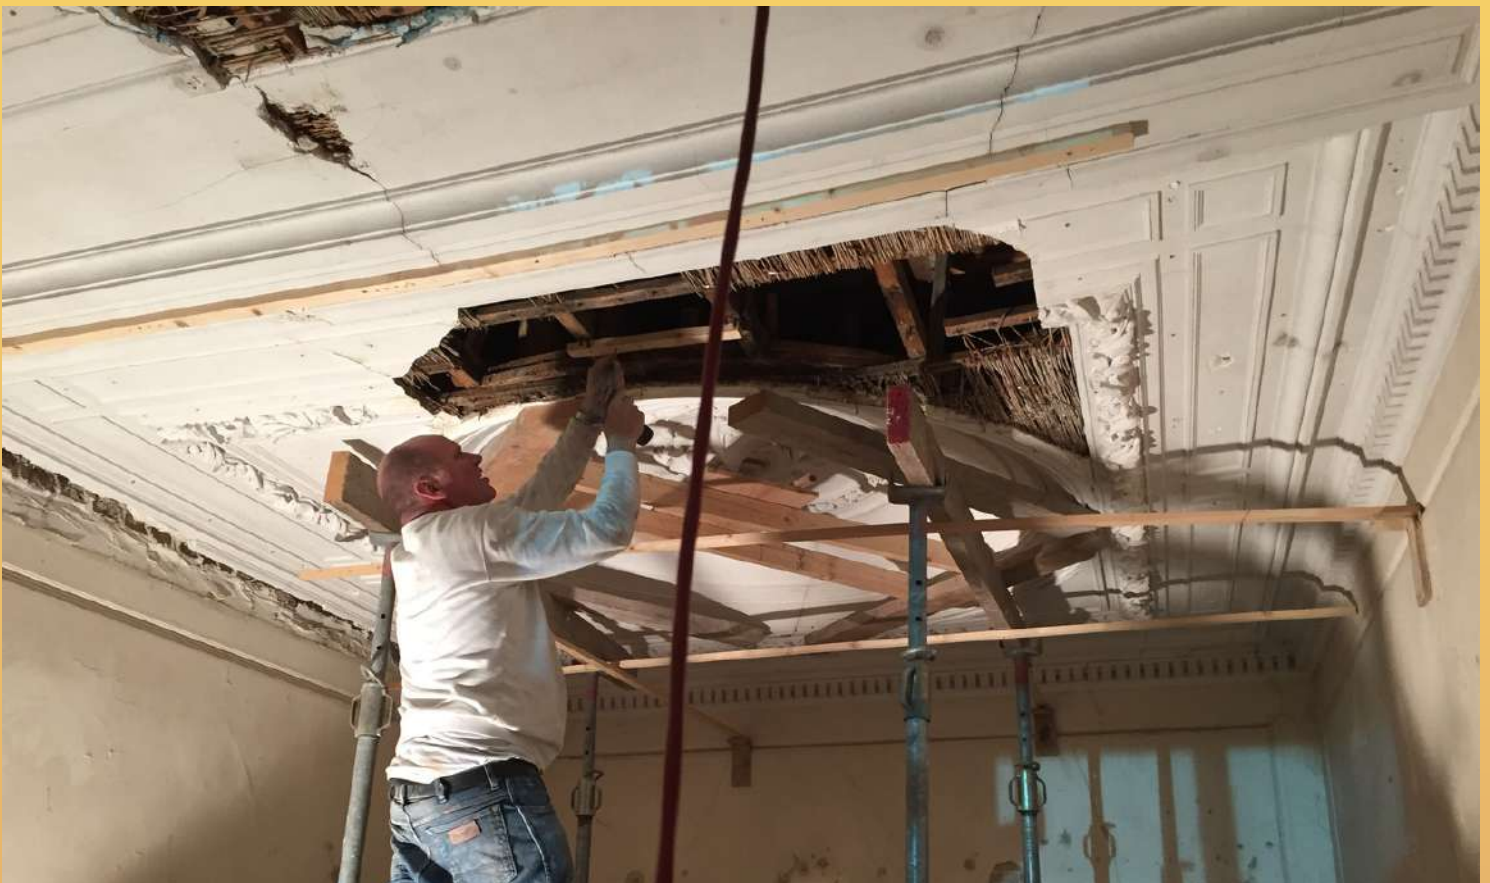
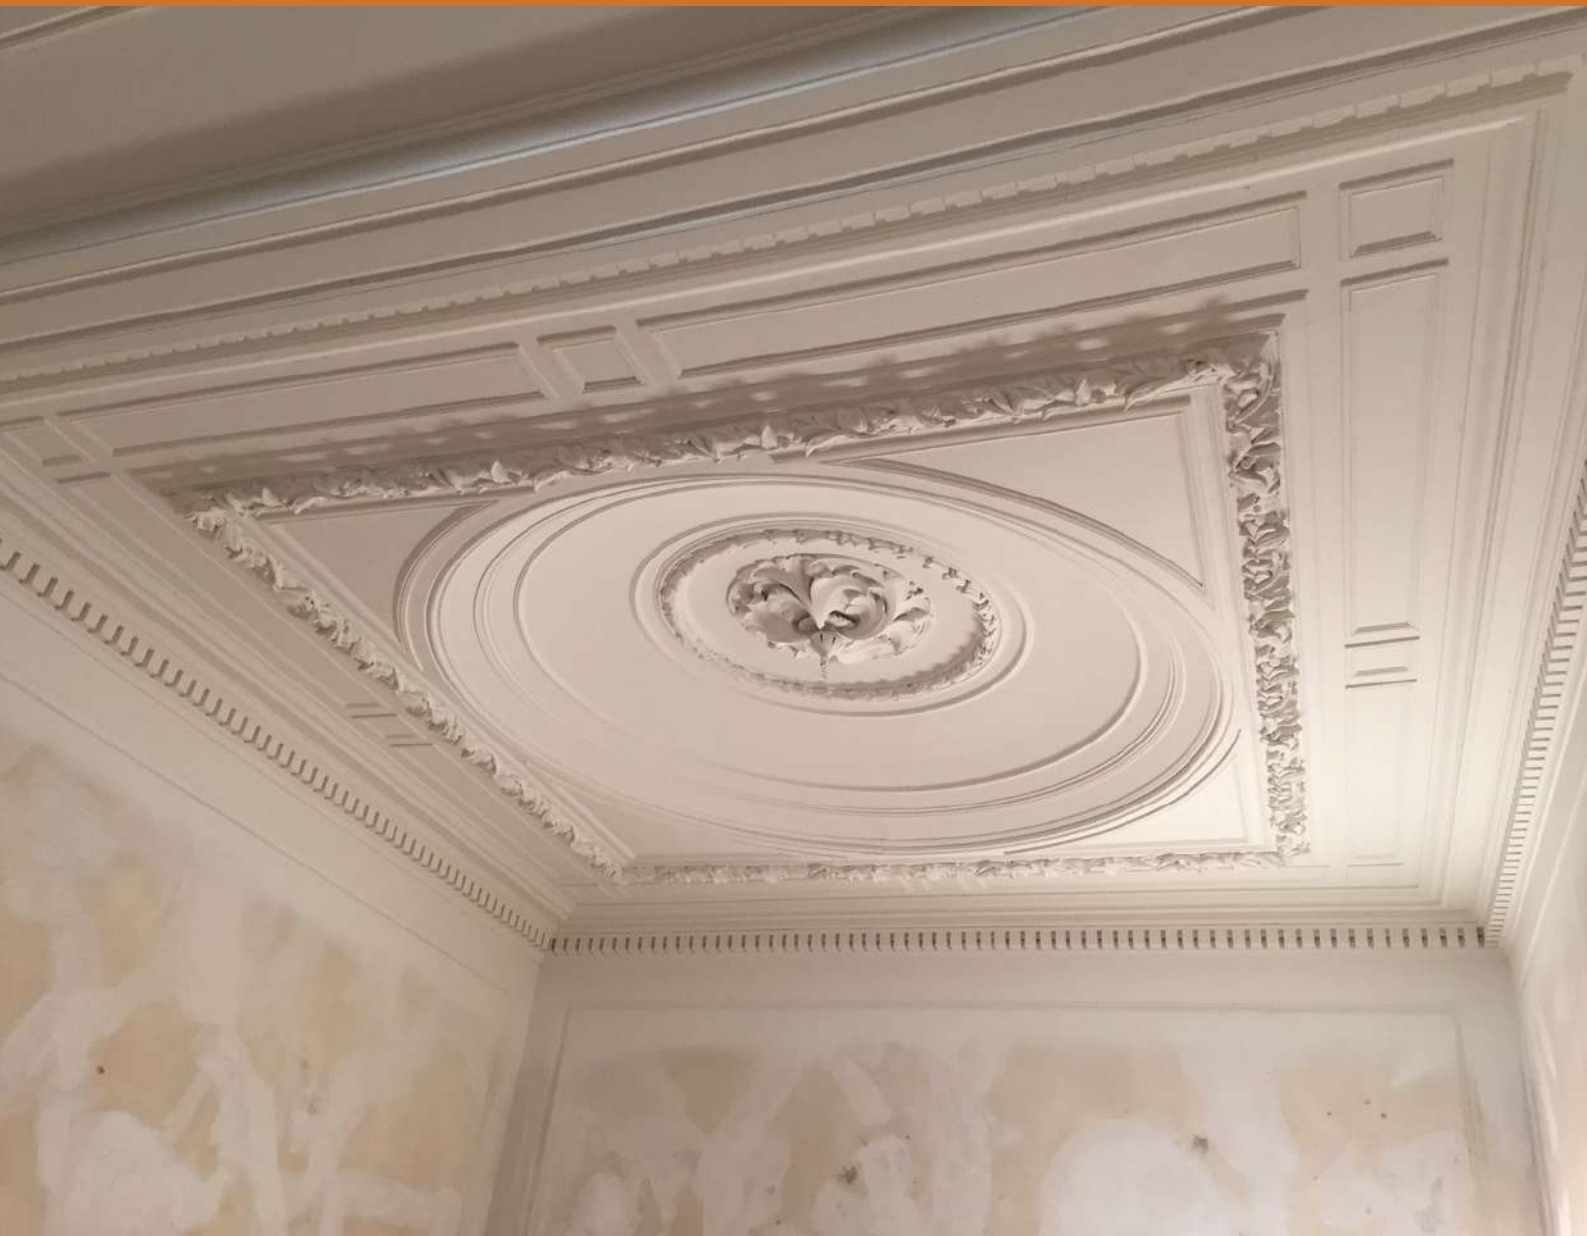
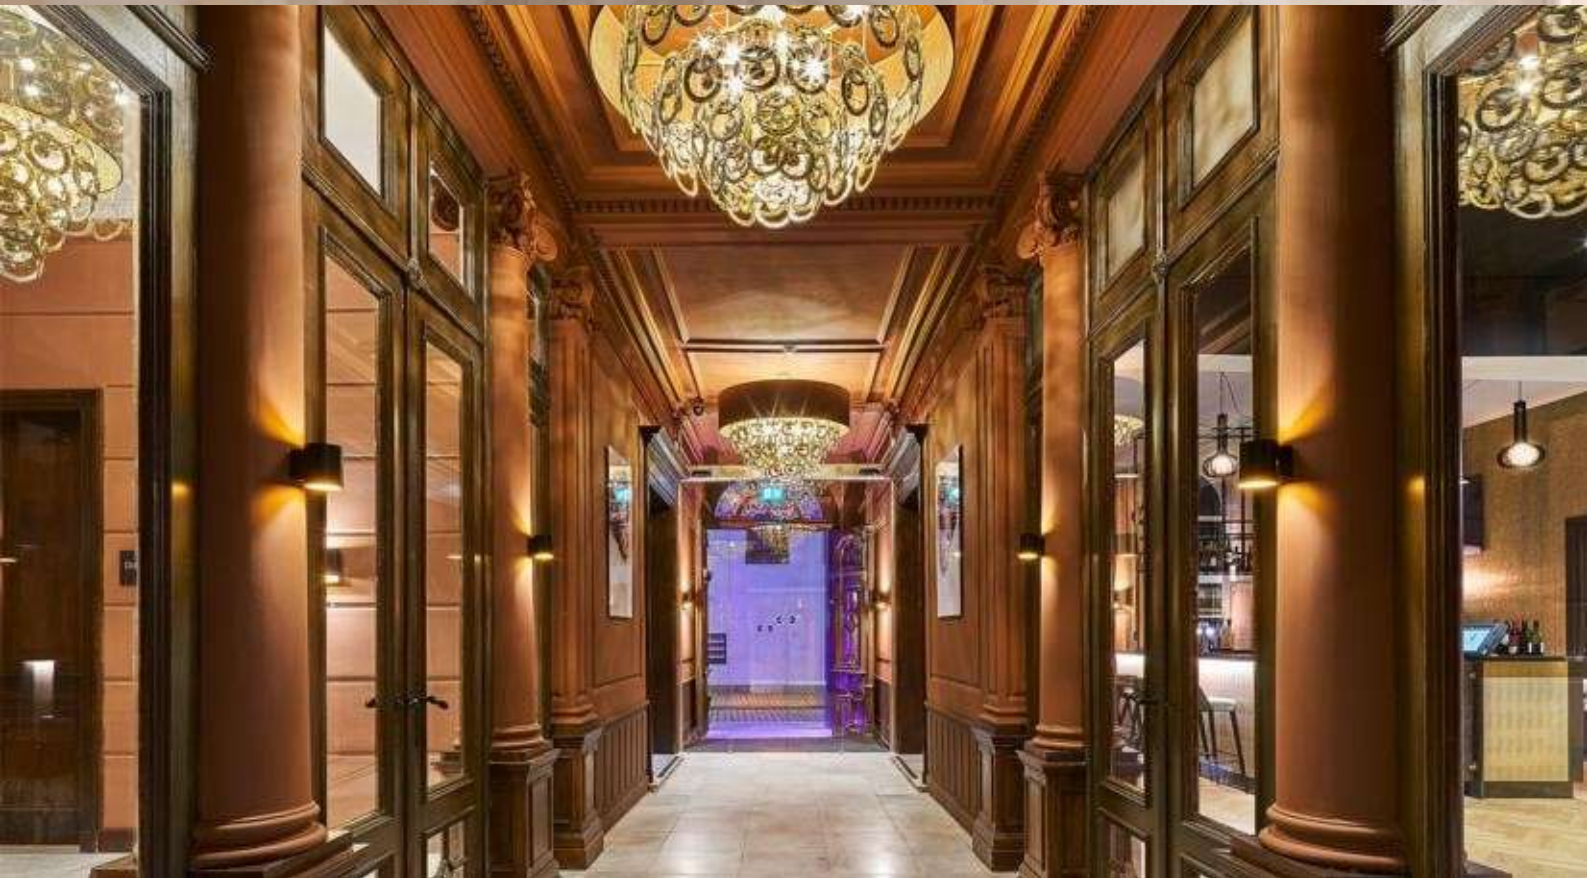
### Kloostertransformatie in Breda

In Breda hebben we een uitdagend project aangepakt: de transformatie van een klooster tot hotel. Hierbij hebben we meerdere plafonds en wanden grondig gerestaureerd. Velen van hen verkeerden in slechte staat, sommigen waren zelfs volledig ingestort. Bij enkele plafonds konden we het riet opnieuw vastzetten met ijzerdraad zodat het weer gestukadoord kon worden. Bij andere plafonds hebben we er stucanet in moeten zetten. In het klooster hebben we ook uitgebreid gewerkt aan het restaureren en aanbrengen van lijstwerk en ornamenten. Voor de meeste van deze elementen hebben we mallen gemaakt om ze nauwkeurig in hun oorspronkelijke staat te herstellen. In sommige gevallen, waarbij elementen ontbraken, hebben we ze gereconstrueerd aan de hand van oude foto's.

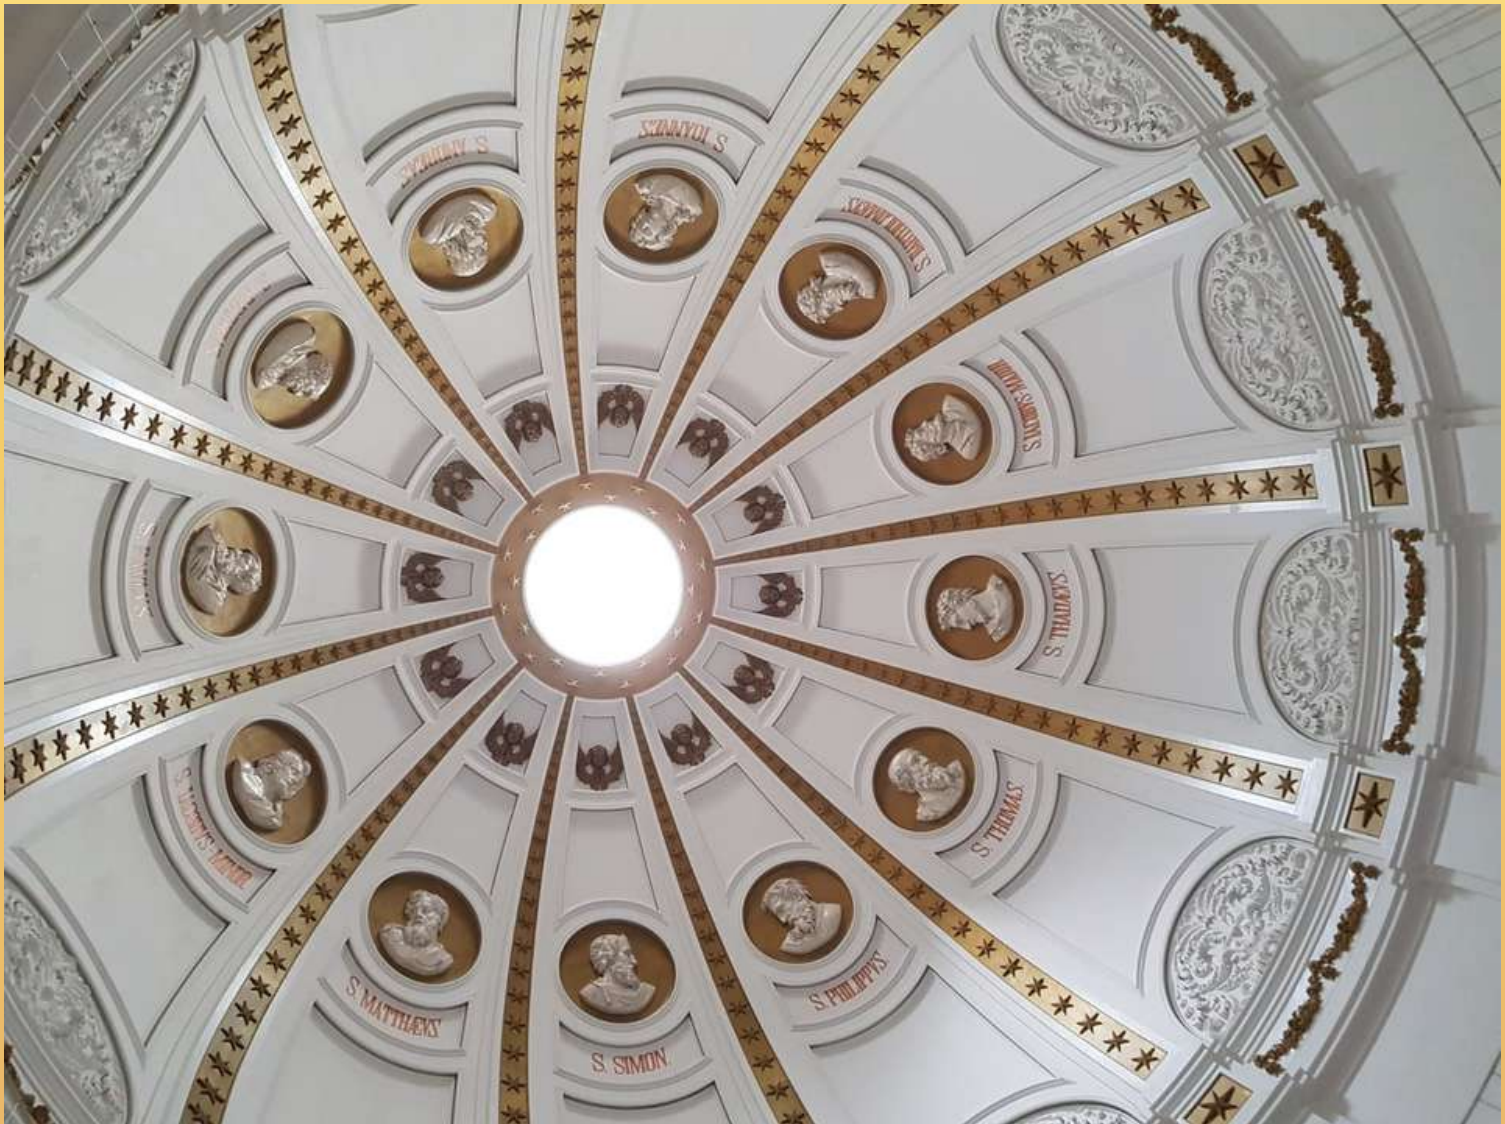
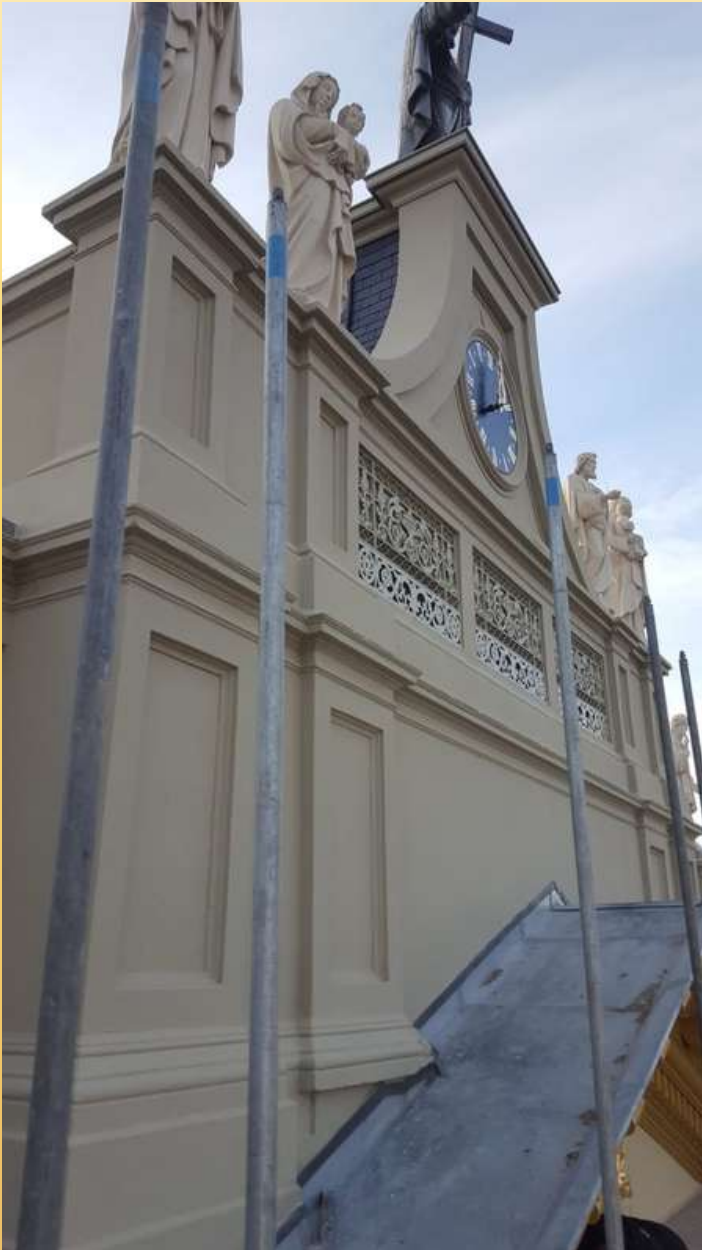
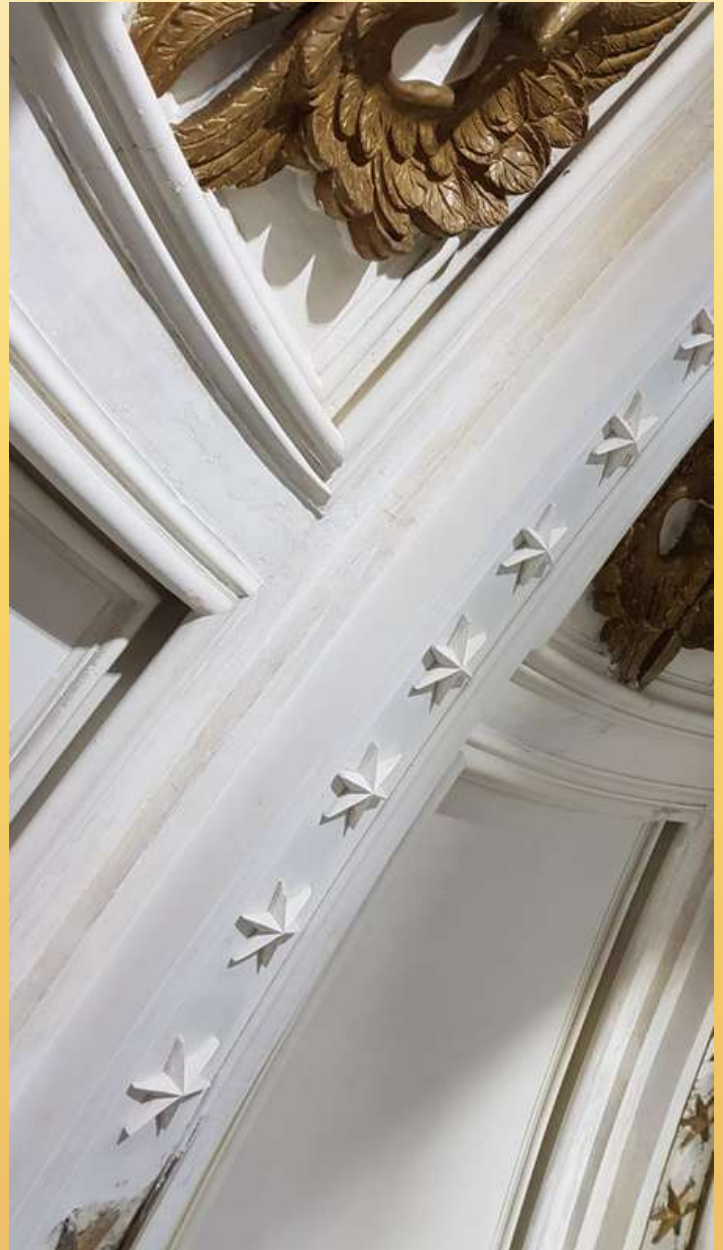
## Kapel Saint Louis Oudenbosch

De koepel van de kapel Saint Louis in Oudenbosch verkeerde in een slechte staat vanwege een lekkend dak. Nadat de koepel volledig hersteld en droog was, begonnen we aan de restauratie. Hierbij hebben we veel beschadigde stucwerkelementen hersteld, zoals lijstwerk en ornamenten. Soms was het nodig om deze volledig nieuw te vervaardigen. De restauratie strekte zich ook uit tot de buitenkant van de kapel, waar we even zorgvuldig werkten aan het behoud van het historische pand.

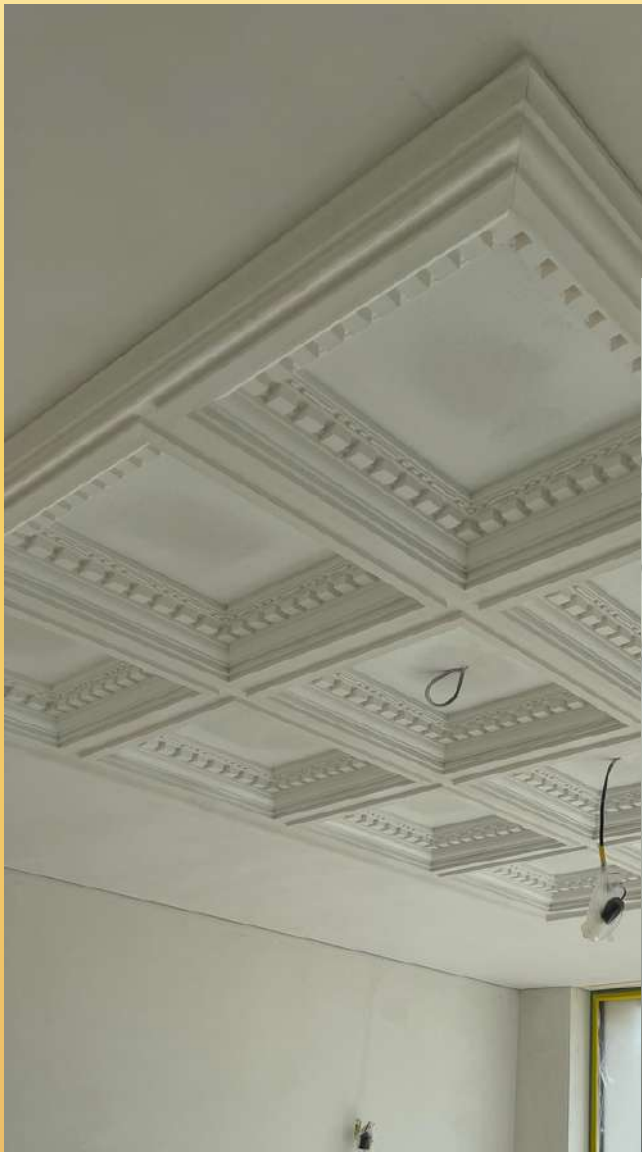
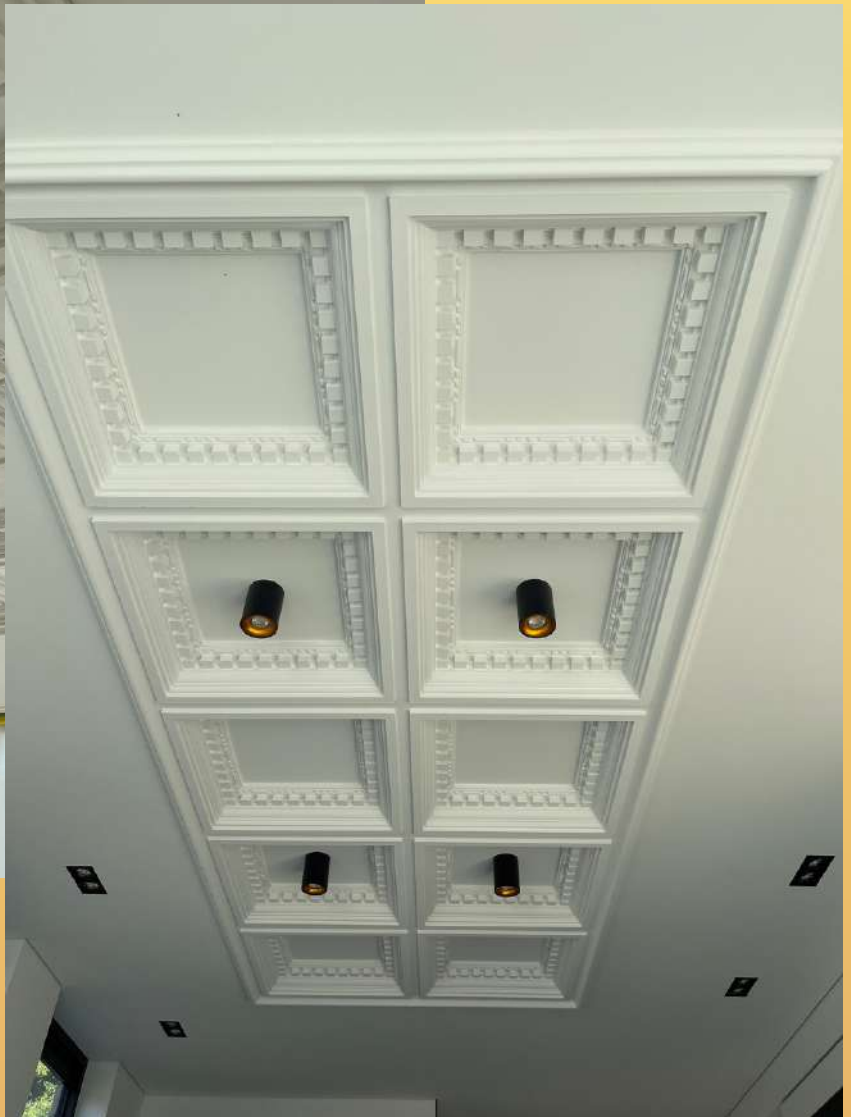
## Plafondrenovatie Woning

Tijdens zijn restauratieopleiding creëerde Wim een mooie cassette die hem inspireerde om er een mal van te maken en deze vervolgens in zijn eigen huis toe te passen. Het plafond is speciaal verlaagd zodat deze cassettes er in terugvallen.

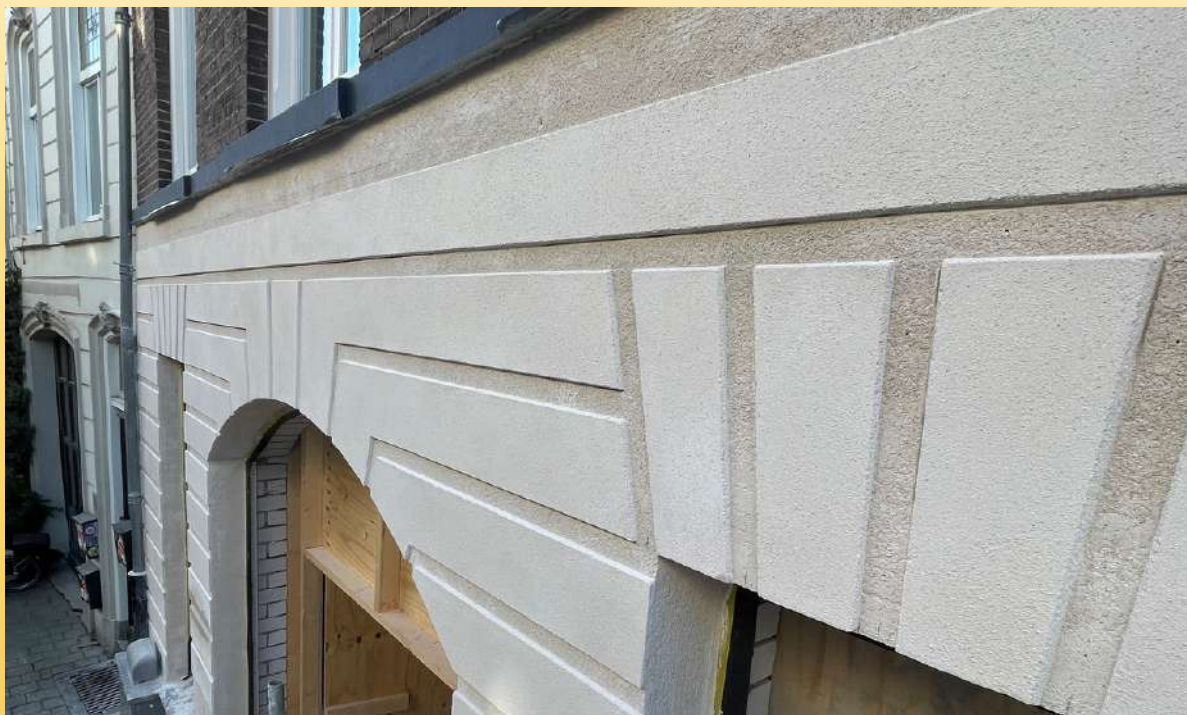
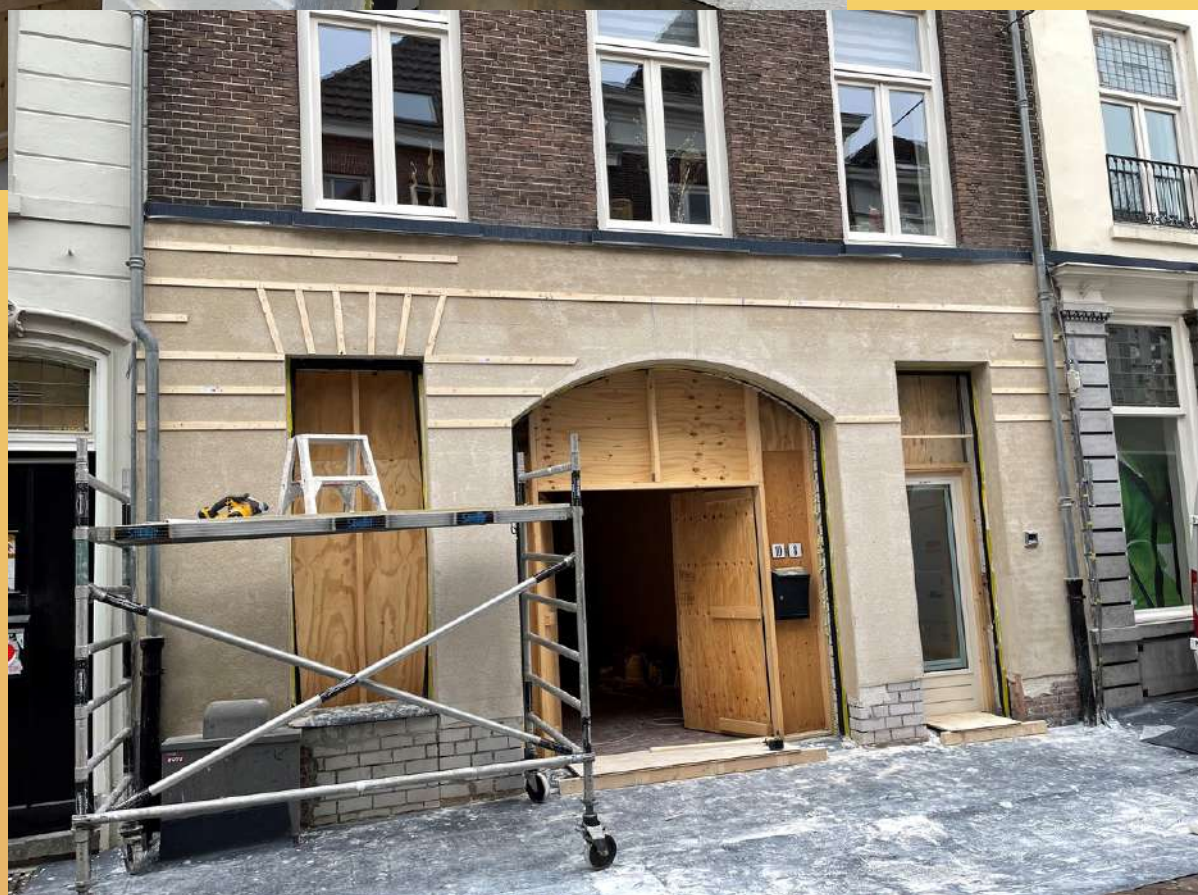
## Gevelrenovatie 's-Hertogenbosch

Voor een project in Den Bosch hebben we een gevel gerealiseerd volgens de specificaties van de architect. We begonnen met het stucen van de gevel, gevolgd door het bevestigen van latten volgens de architecturale tekening. De tweede laag stucwerk werd tussen deze latten aangebracht, en na het drogen werden de latten verwijderd, waardoor de gewenste voegstructuur ontstond. Dit resulteerde in een gevel die perfect voldeed aan het ontwerp van de architect.

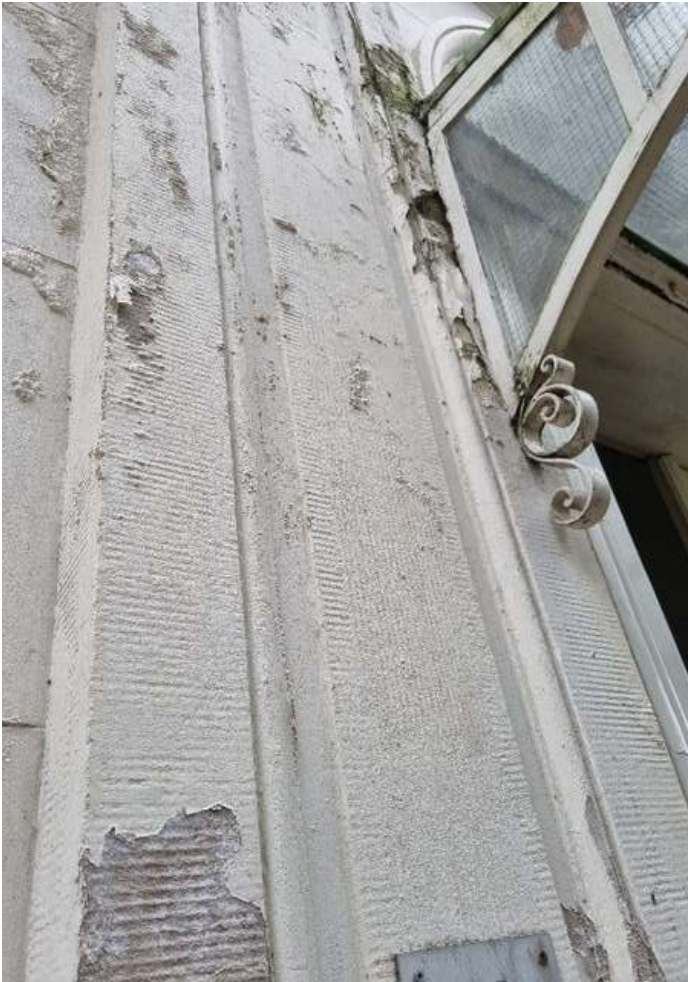
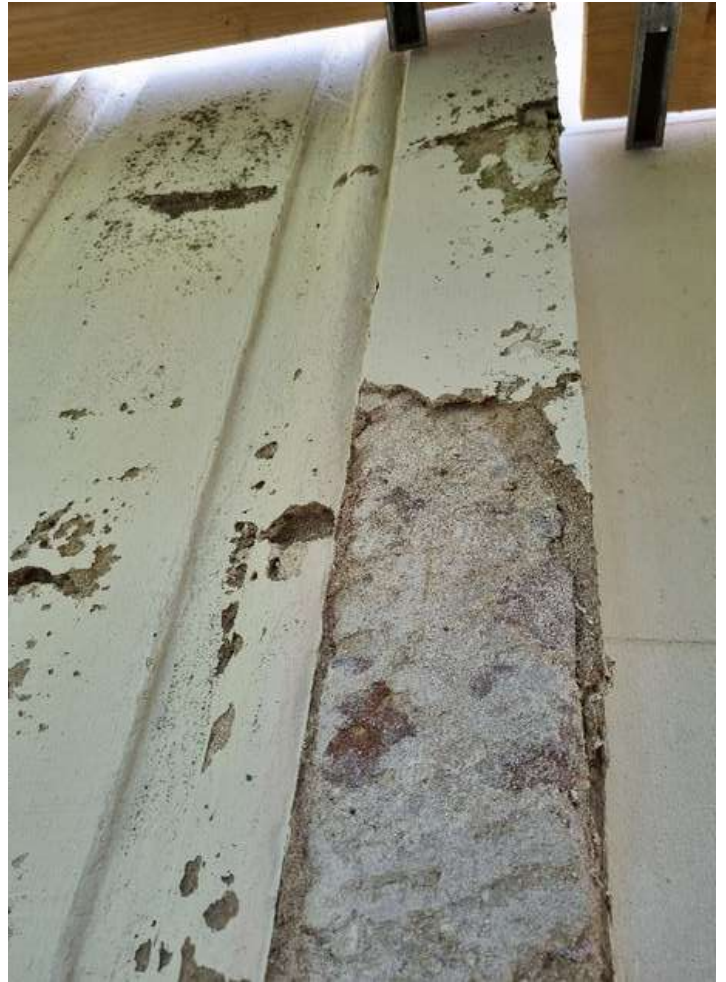
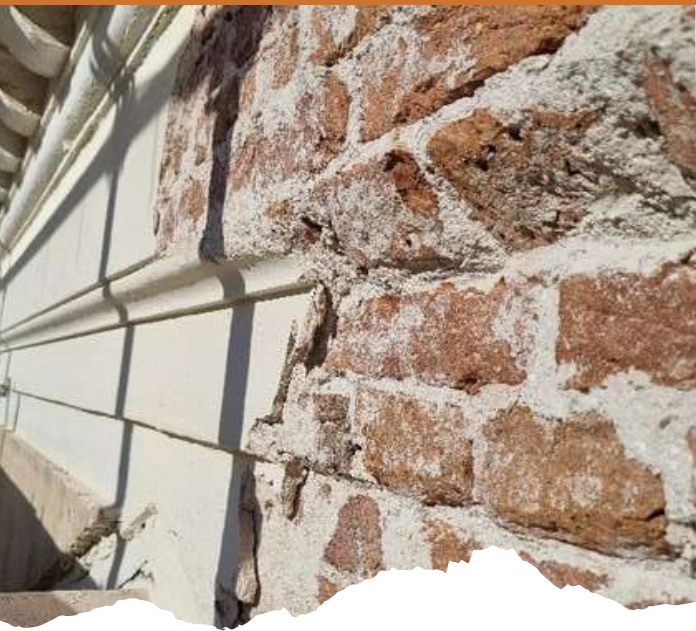
De middenpartij van de gevel aan het Plein 1813 is driezijdig uitgebouwd en bezit boven de kroonlijst een attiekverdieping. De vensters van de verdieping aan weerszijden van de middenpartij dragen gebogen frontons. Aan de achterzijde is de villa later uitgebreid. De staande (hoek) kolumnen zijn voorzien van lijstwerk en frijnwerk.

Deze verschillende bouwfases zorgen ervoor dat de verschillende schades aan de gevel een andere oorzaak hadden, maar waarbij indringend vocht hier toch duidelijk de gemeenschappelijke deler bleek te zijn. Het dak, de goten en rot hout hadden jaren lang veel vocht in de gevels laten dringen met de nodige gevolgen. Stuclagen zaten los, waren gedegradeerd en vertoonden vele zowel grote als kleine haarscheuren.

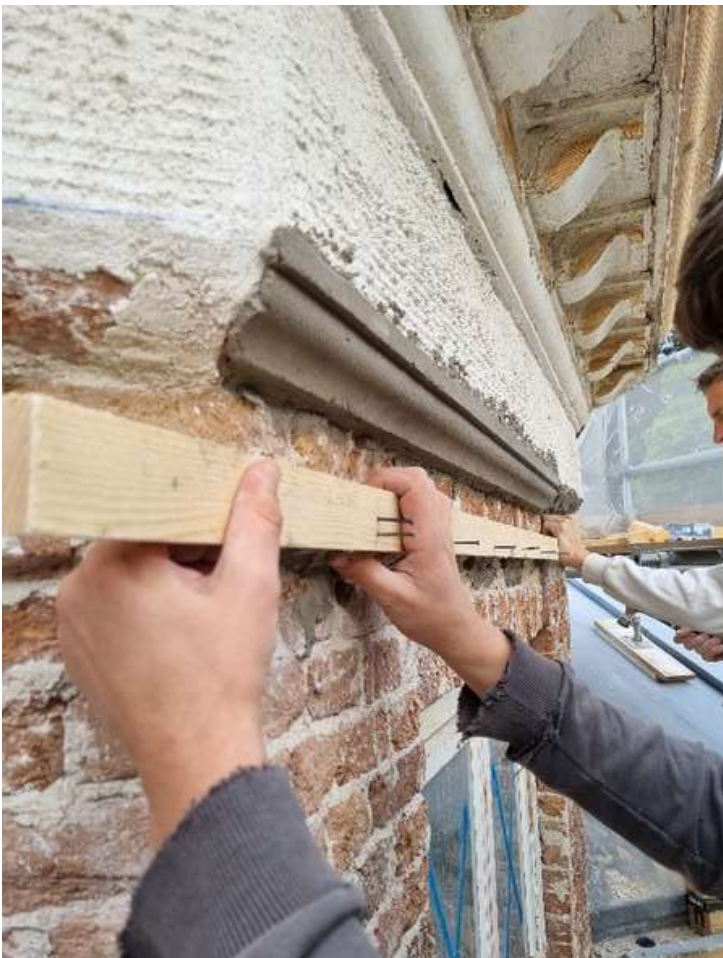
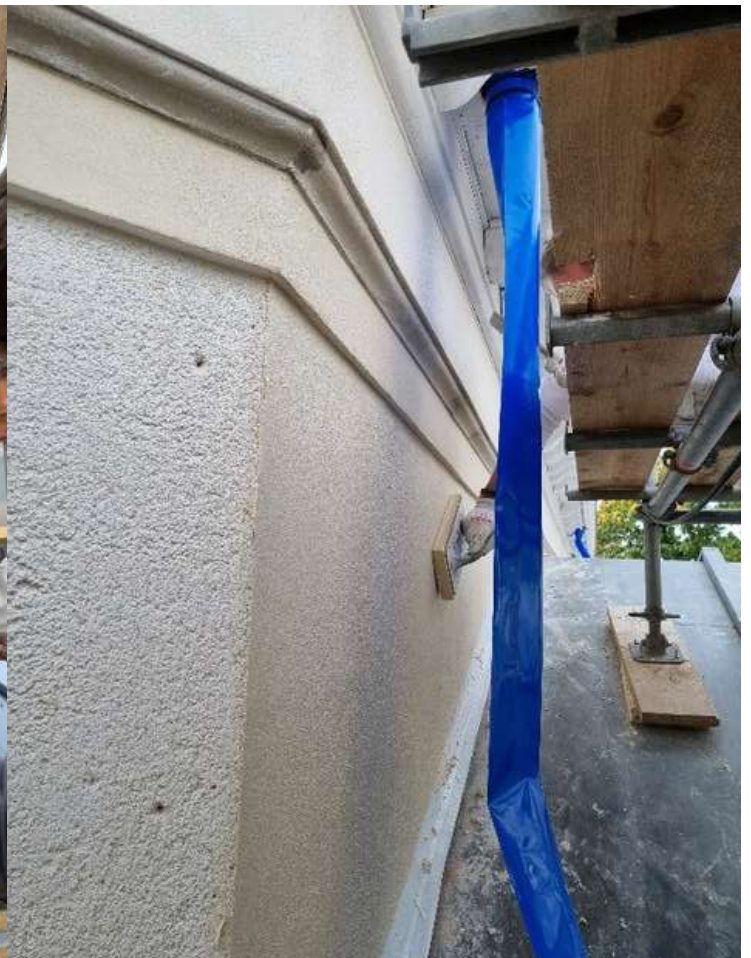
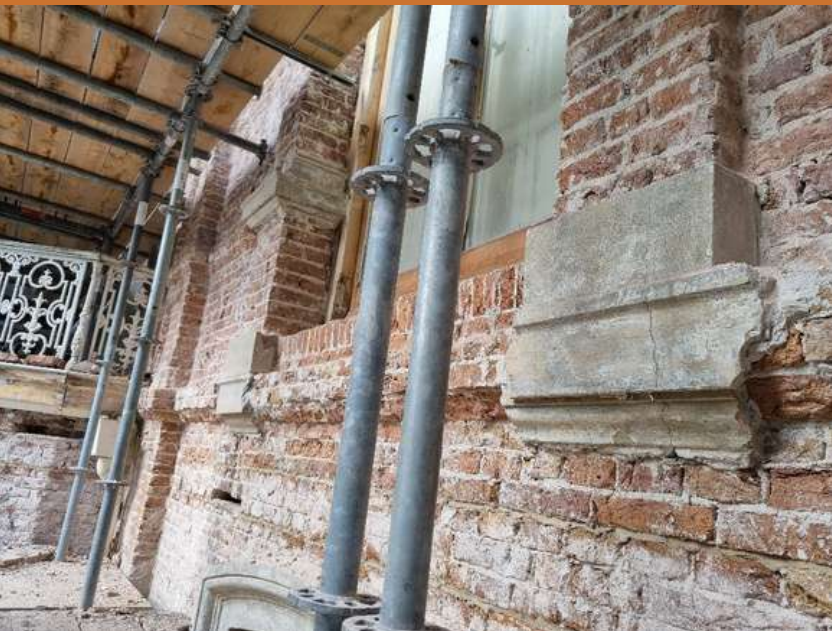
### Start van de werkzaamheden

Het dak moest als eerste vervangen worden en om niet over het nieuwe dak te hoeven lopen en werken, werd er gekozen om zo snel mogelijk deze gestucte rand net onder het dak met de kroonlijst als eerste te vervangen.

Deze afgehakte geveldelen werden met een kalkmortel vertind en geraapt, waarna vervolgens de kroonlijst waar mogelijk opnieuw in het werk kon worden getrokken. Daar waar er te veel belemmeringen waren, werd de lijst prefab gemaakt en ter plekke gemonteerd. De raaplaag kon hierna worden afgewerkt met een fijnere afwerklaag op kalkbasis.

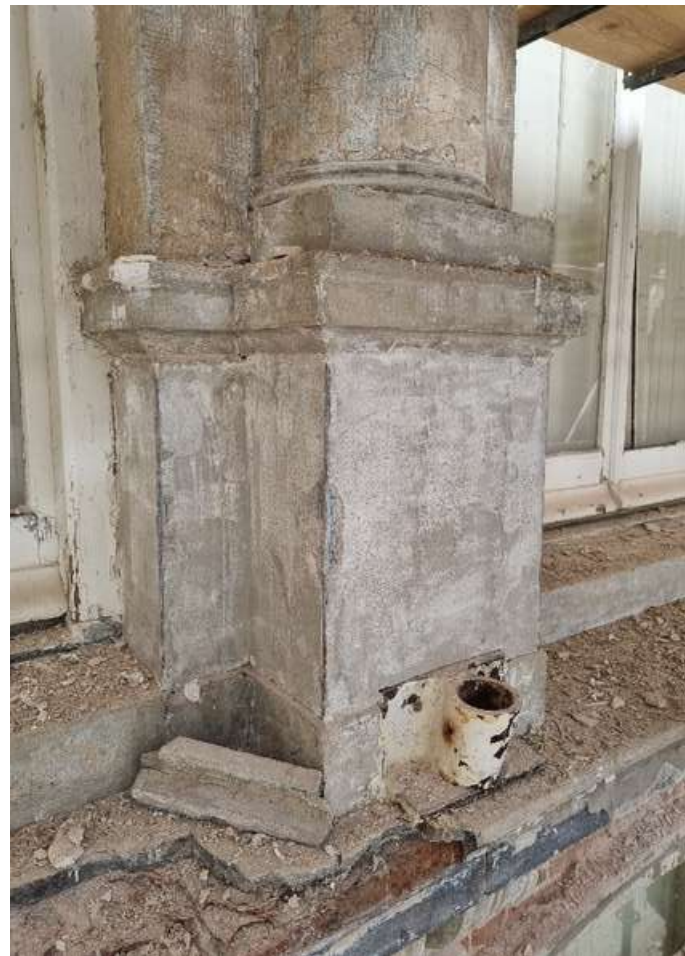
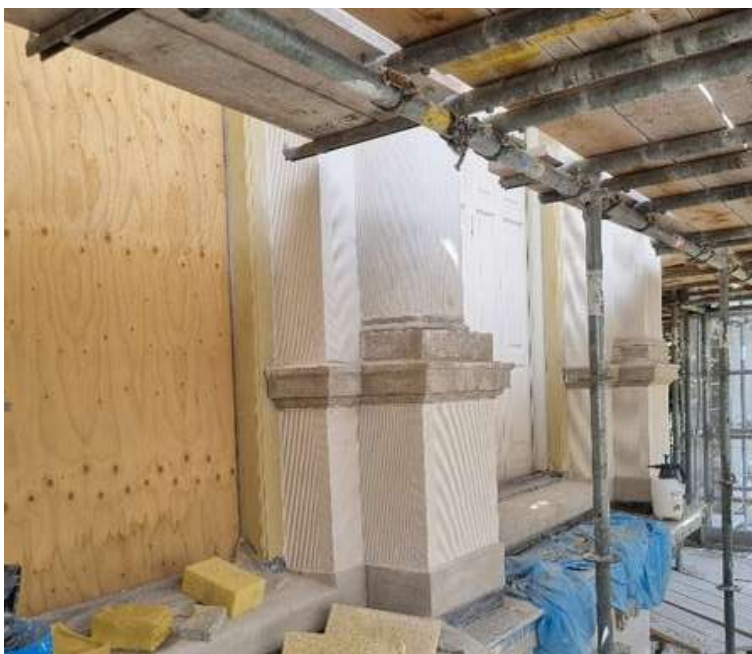
### **Slecht Lijst- en frijnwerk,**

Intussen werd er voor wat betreft de overige delen druk overleg gepleegd hoe verder te gaan. Een groot deel van het uitgevoerde frijnwerk was erg beschadigd en om dit zo maar aan te gaan helen was niet verantwoord. Deze werden dan ook afgehakt, evenals de waterlijsten rondom het gebouw. 1 bij de onderste ramen 2 vlak boven deze ramen en 3 net boven de onderzijde van de 2e raampartij waren erg beschadigd, en ook de schuinte aan de bovenzijde liet water niet voldoende aflopen. Deze werden ook afgehakt, en dus resteerde er voornamelijk alleen nog maar het ornament en lijstwerk rondom alle ramen om te restaureren. De rest van het stucwerk moest geheel vervangen worden.
