STUCGILDE

Magazine

EDITIE
2
2023

Plein 1813

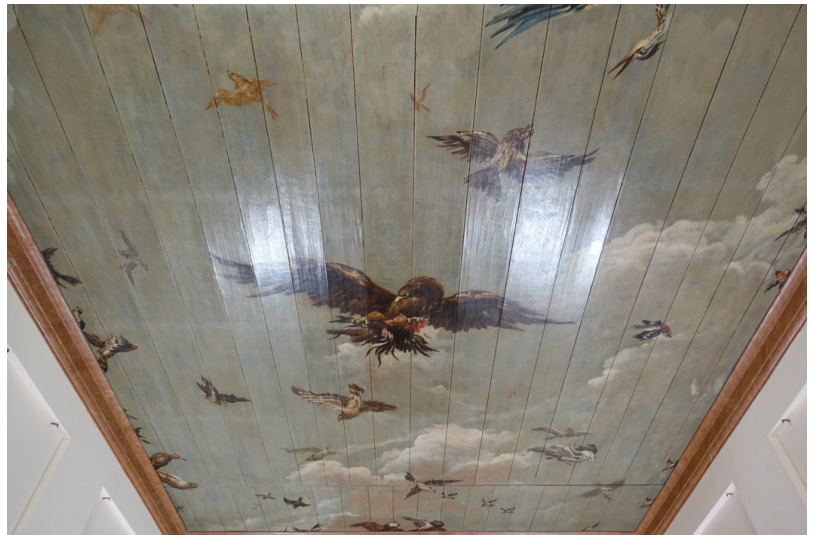
Gerestaureerd 17e-eeuws plafond.

In dit huis kwam ik het eerst bijzonder 17e-eeuws stucwerk tegen: zeer glas, als gepolijst werk dat een warme uitstraling heeft als van marmer. Een marmertekening leek het echter niet te hebben.

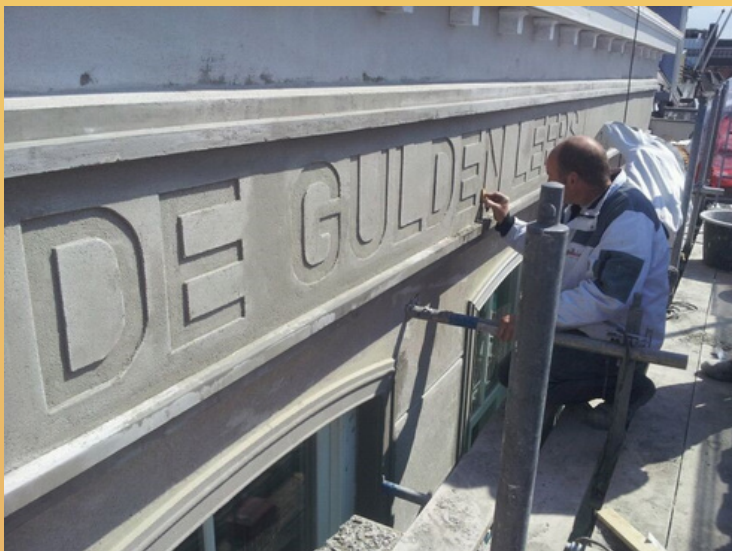
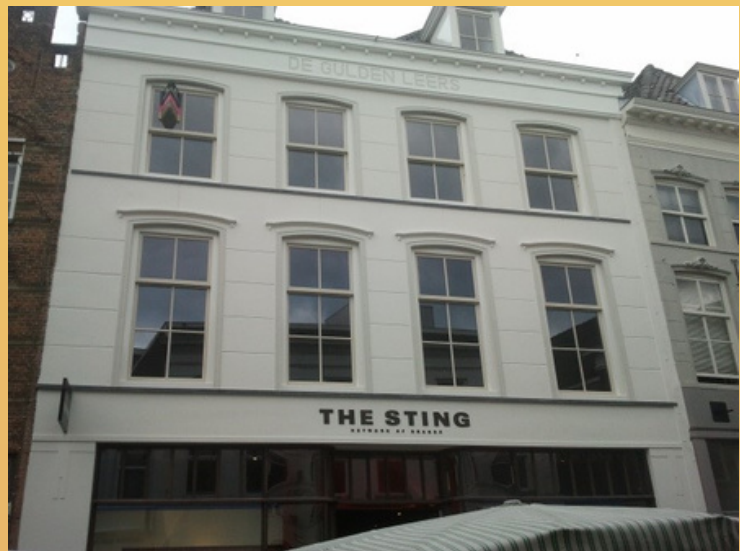
Gevelrestauratie 's-Hertogenbosch

In het hart van 's-Hertogenbosch hebben we een mooie transformatie gerealiseerd. Een historische gevel, ooit gemoderniseerd, is nu teruggebracht naar zijn oorspronkelijke pracht. Onze eerste stap was het volledig stucen van de gevel, gevolgd door het aanbrengen van V-groeven. Vervolgens hebben we het originele lijstwerk en de ornamenten zorgvuldig gerestaureerd. Veel van dit lijstwerk hebben we rechtstreeks op de gevel getrokken, en de letters "De Gulden Leers" werden direct in de nog natte mortel gesneden, waarmee we een tastbare connectie met het verleden hebben hersteld.

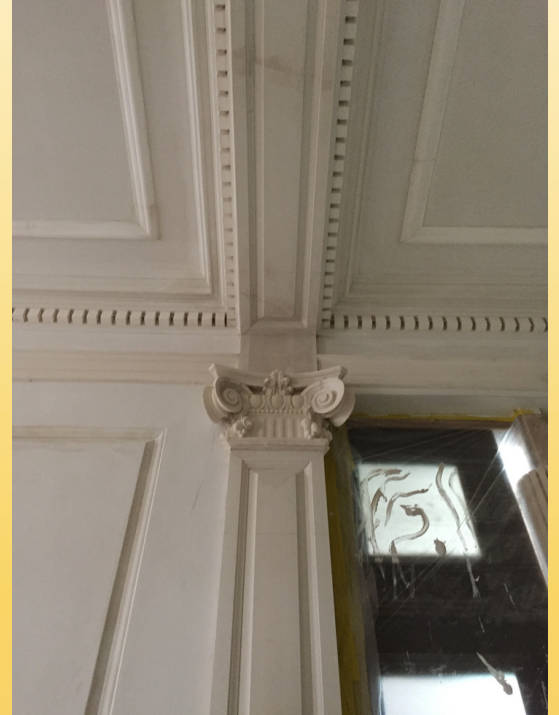
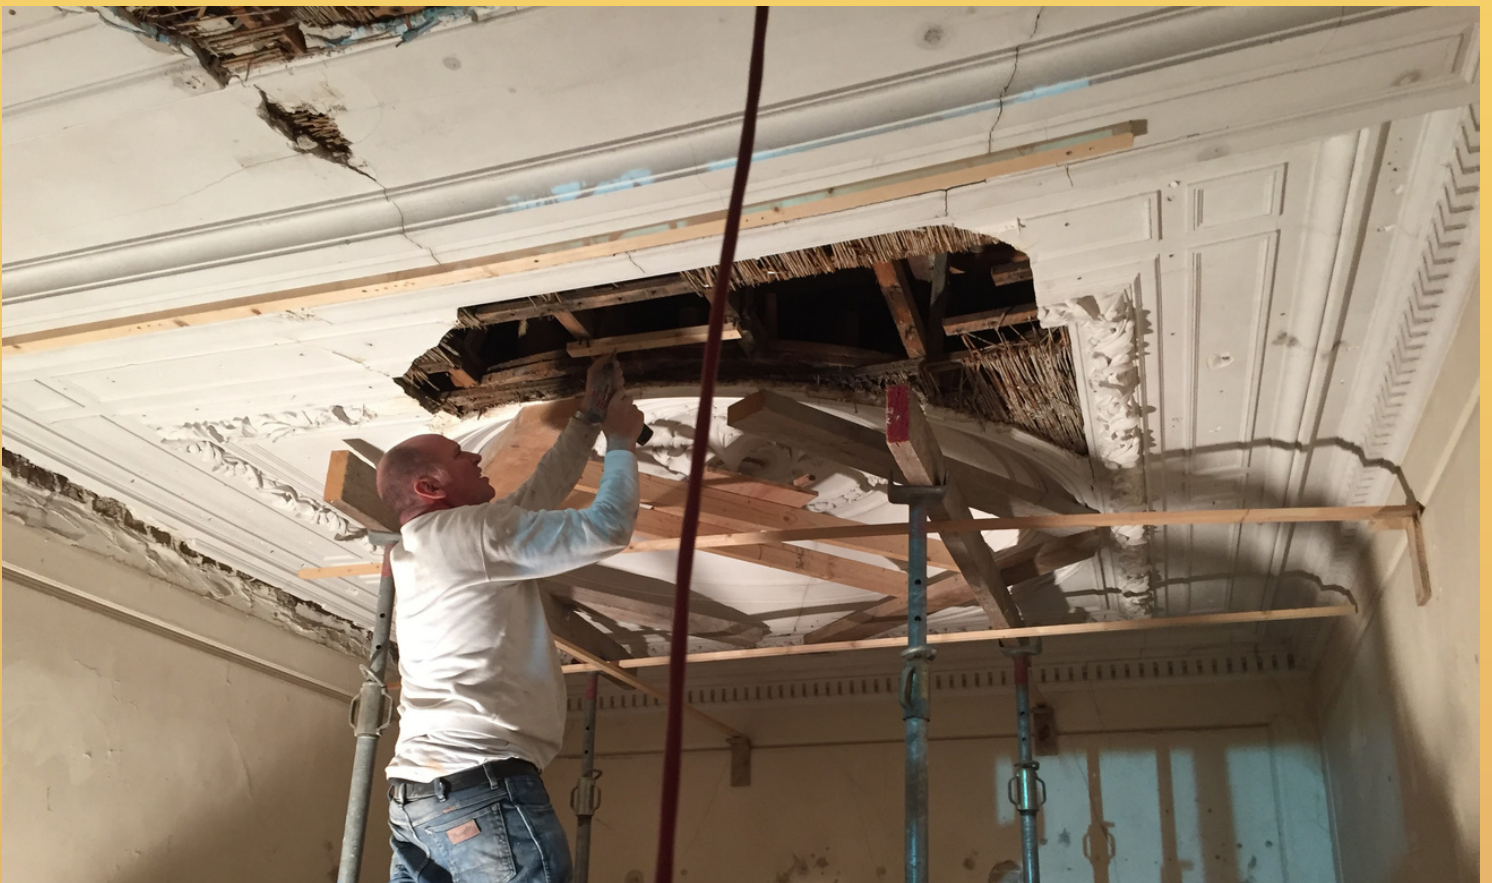
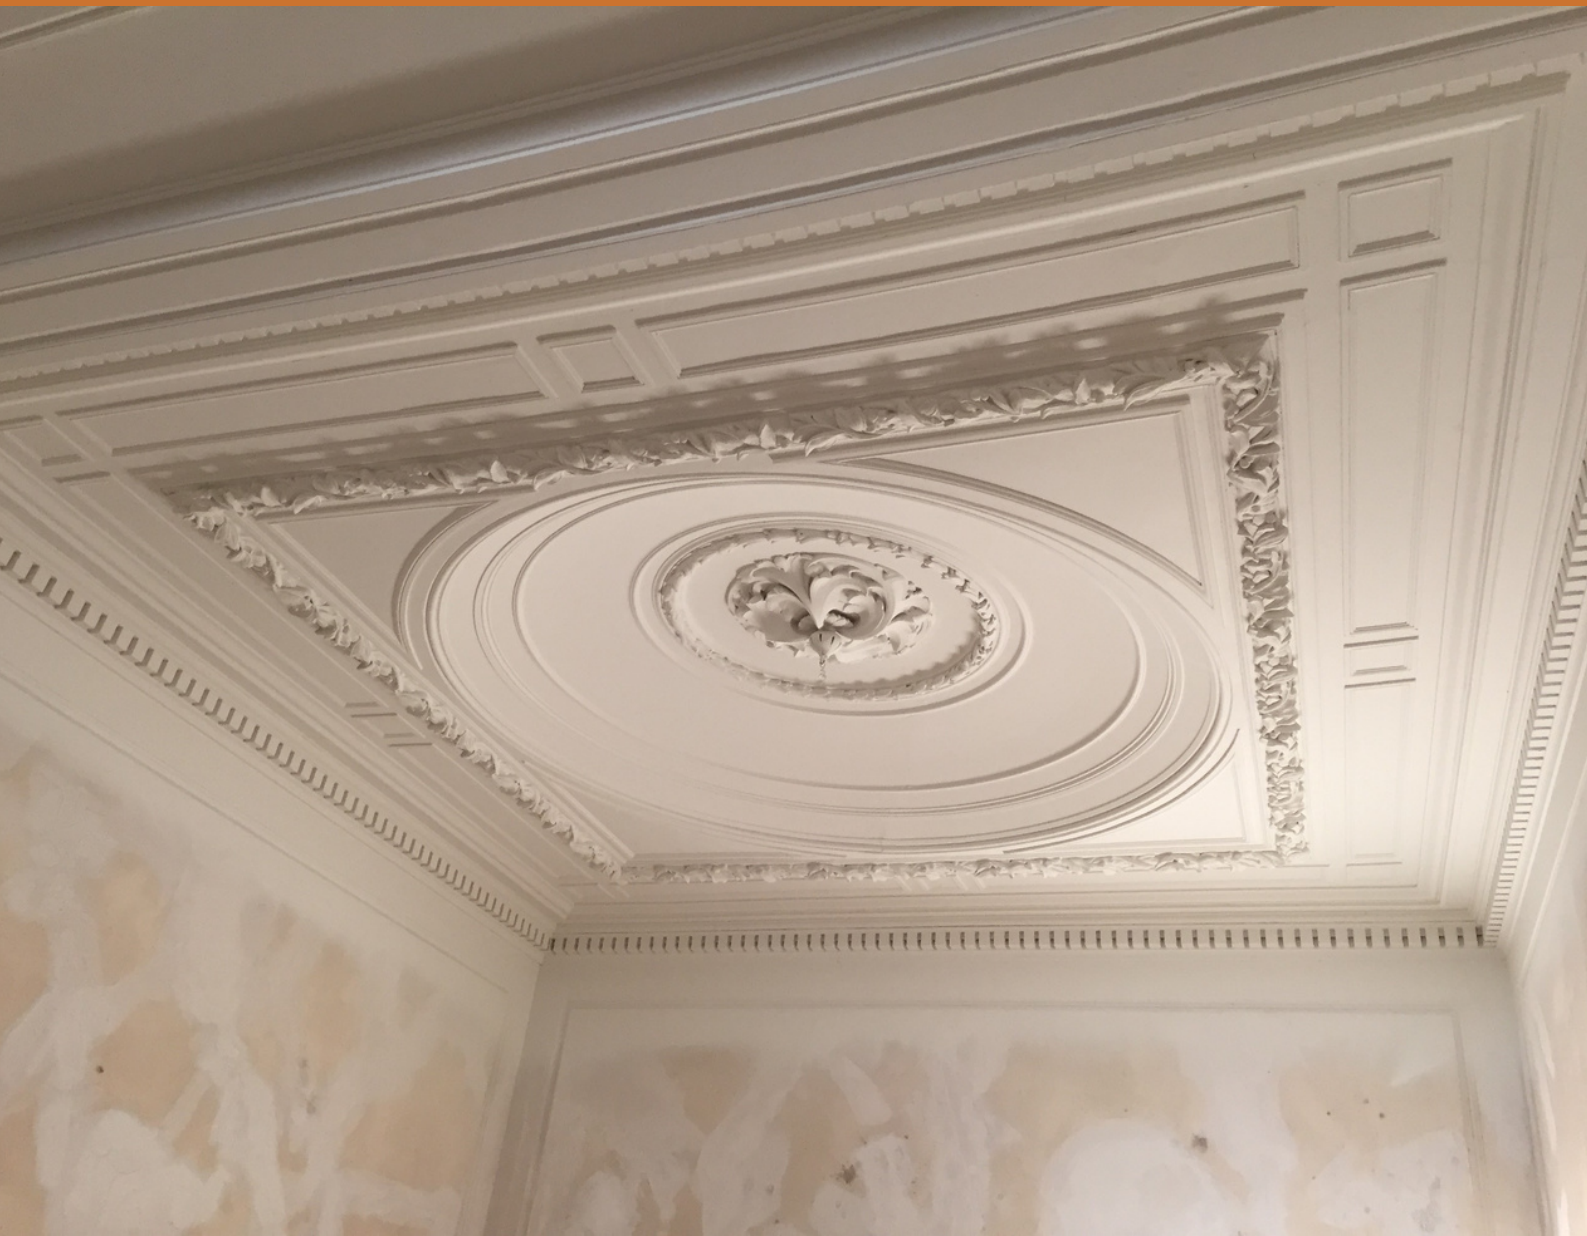
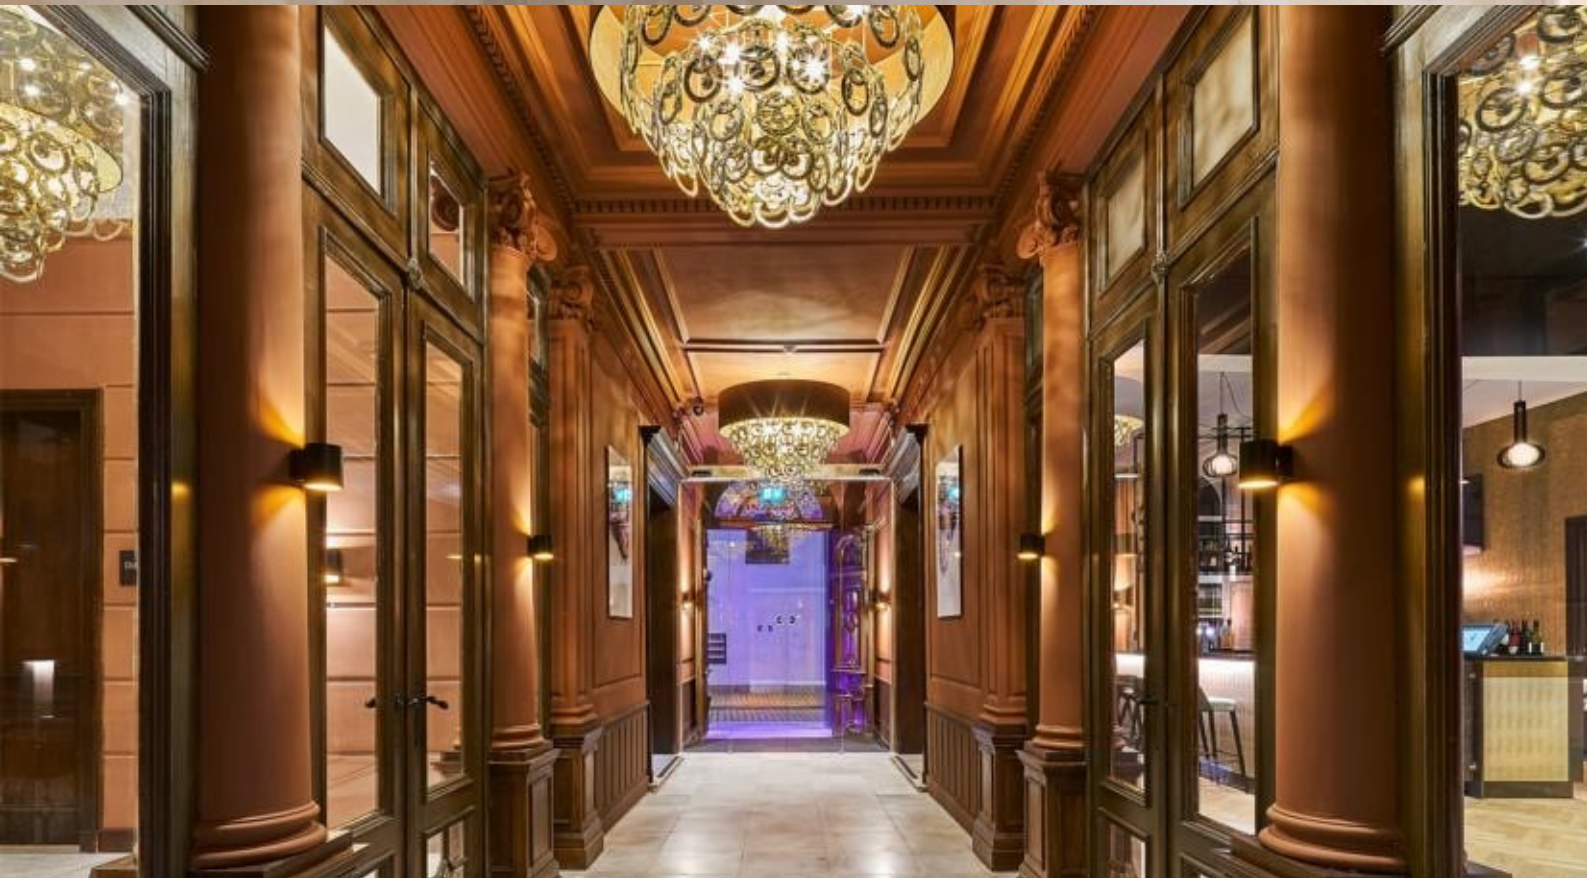
Kloostertransformatie in Breda

In Breda hebben we een uitdagend project aangepakt: de transformatie van een klooster tot hotel. Hierbij hebben we meerdere plafonds en wanden grondig gerestaureerd. Velen van hen verkeerden in slechte staat, sommigen waren zelfs volledig ingestort. Bij enkele plafonds konden we het riet opnieuw vastzetten met ijzerdraad zodat het weer gestukadoord kon worden. Bij andere plafonds hebben we er stucanet in moeten zetten. In het klooster hebben we ook uitgebreid gewerkt aan het restaureren en aanbrengen van lijstwerk en ornamenten. Voor de meeste van deze elementen hebben we mallen gemaakt om ze nauwkeurig in hun oorspronkelijke staat te herstellen. In sommige gevallen, waarbij elementen ontbraken, hebben we ze gereconstrueerd aan de hand van oude foto's.

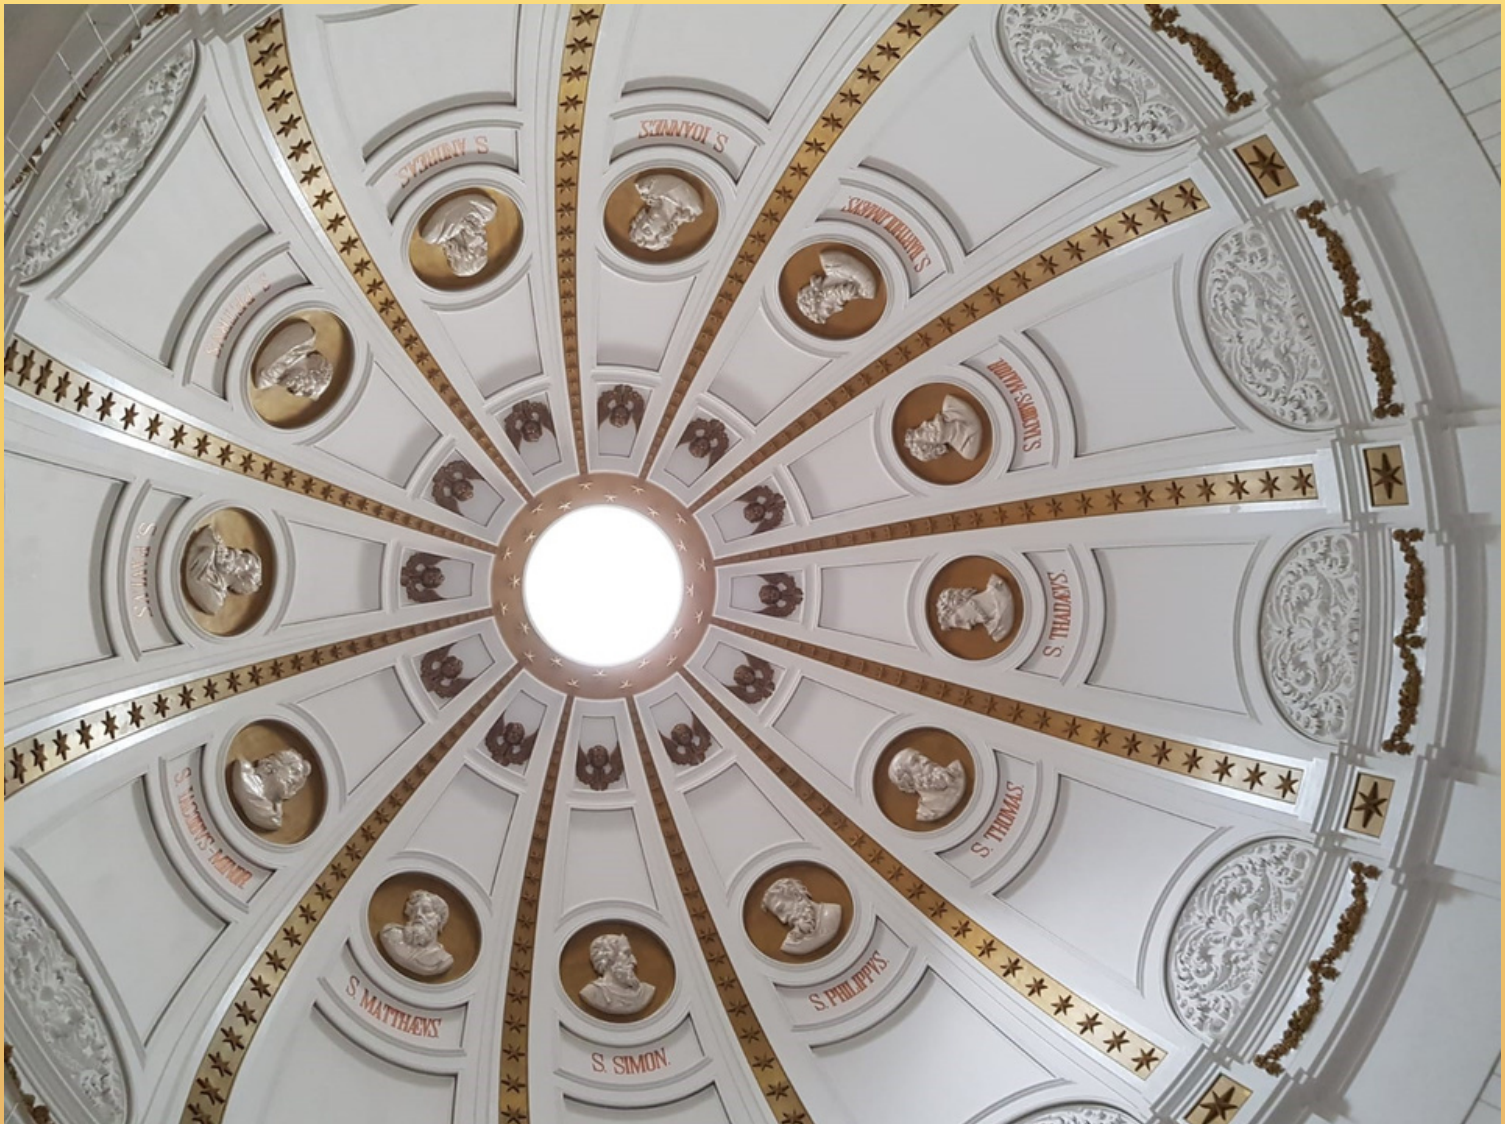
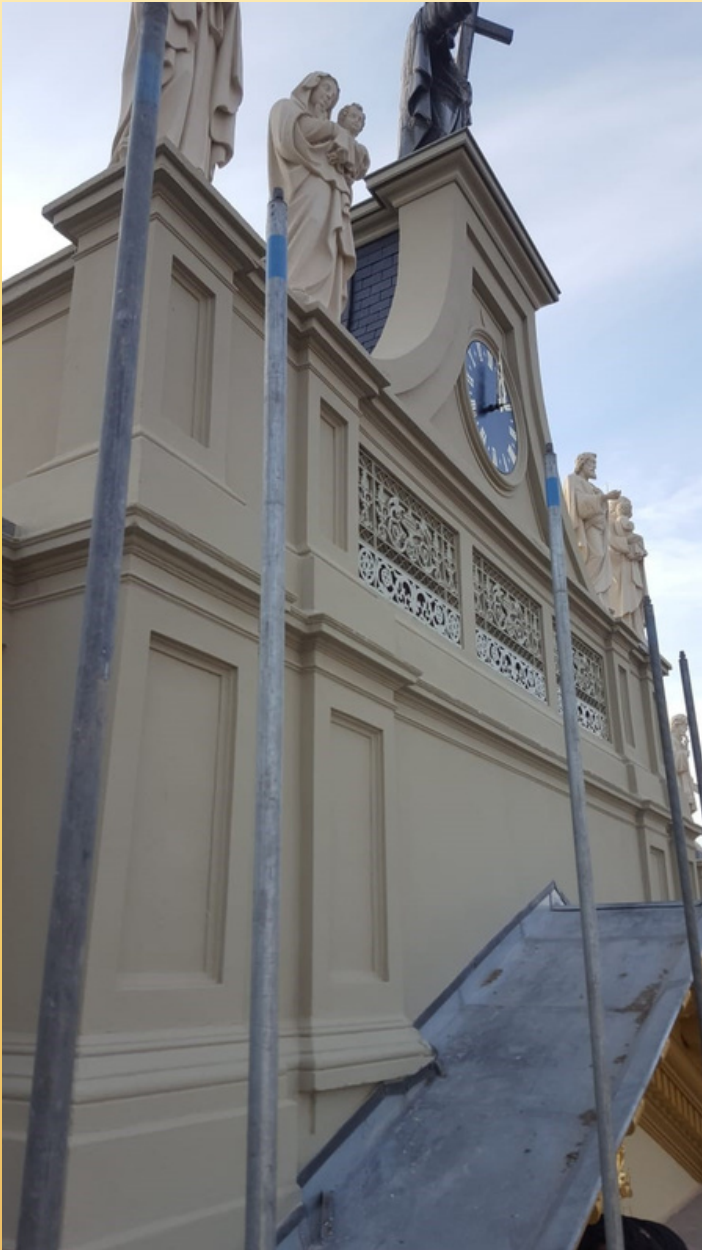
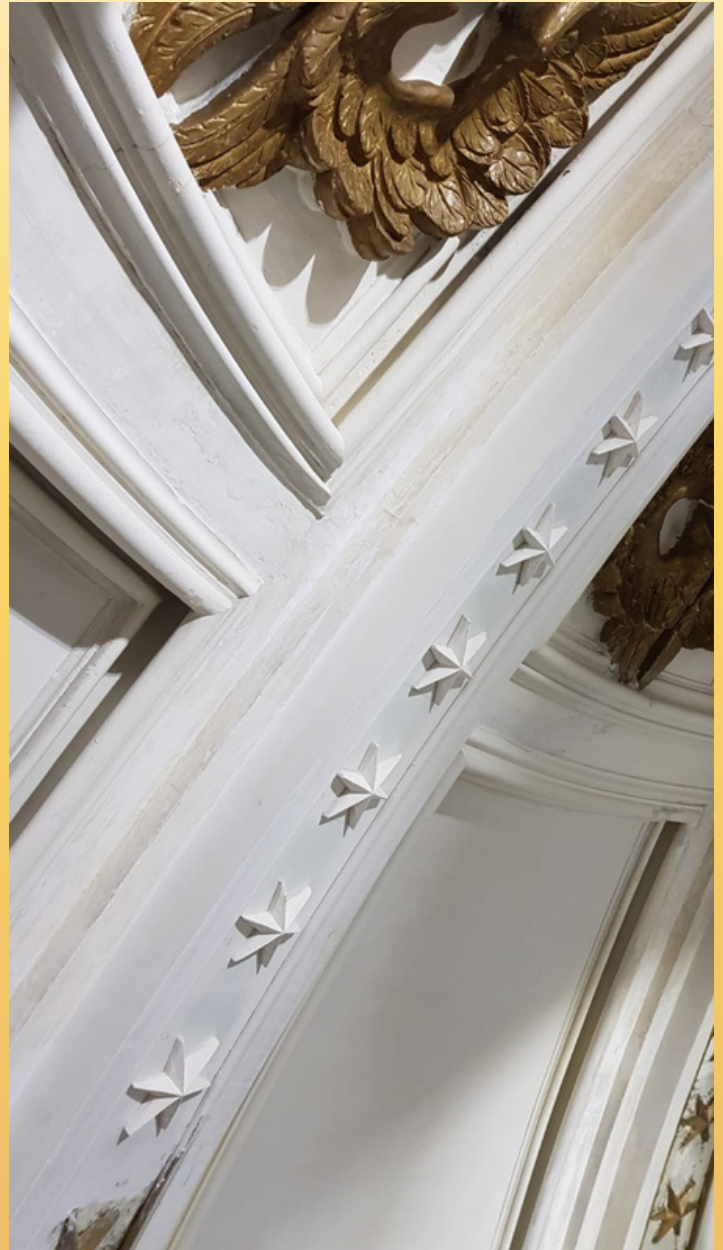
Kapel Saint Louis Oudenbosch

De koepel van de kapel Saint Louis in Oudenbosch verkeerde in een slechte staat vanwege een lekkend dak. Nadat de koepel volledig hersteld en droog was, begonnen we aan de restauratie. Hierbij hebben we veel beschadigde stucwerkelementen hersteld, zoals lijstwerk en ornamenten. Soms was het nodig om deze volledig nieuw te vervaardigen. De restauratie strekte zich ook uit tot de buitenkant van de kapel, waar we even zorgvuldig werkten aan het behoud van het historische pand.

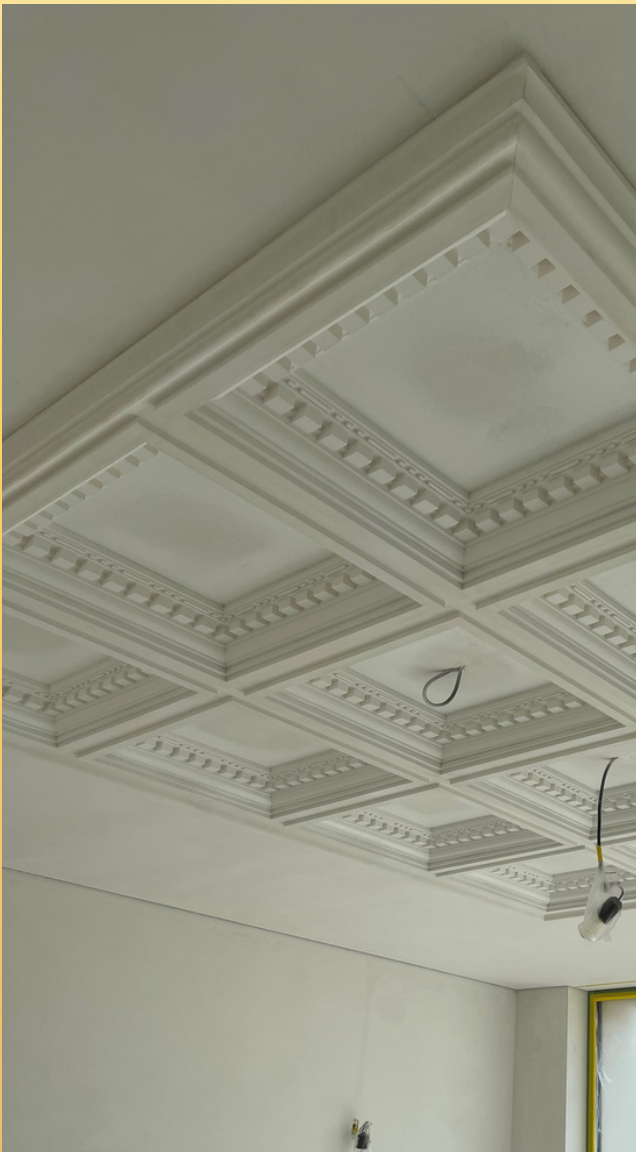
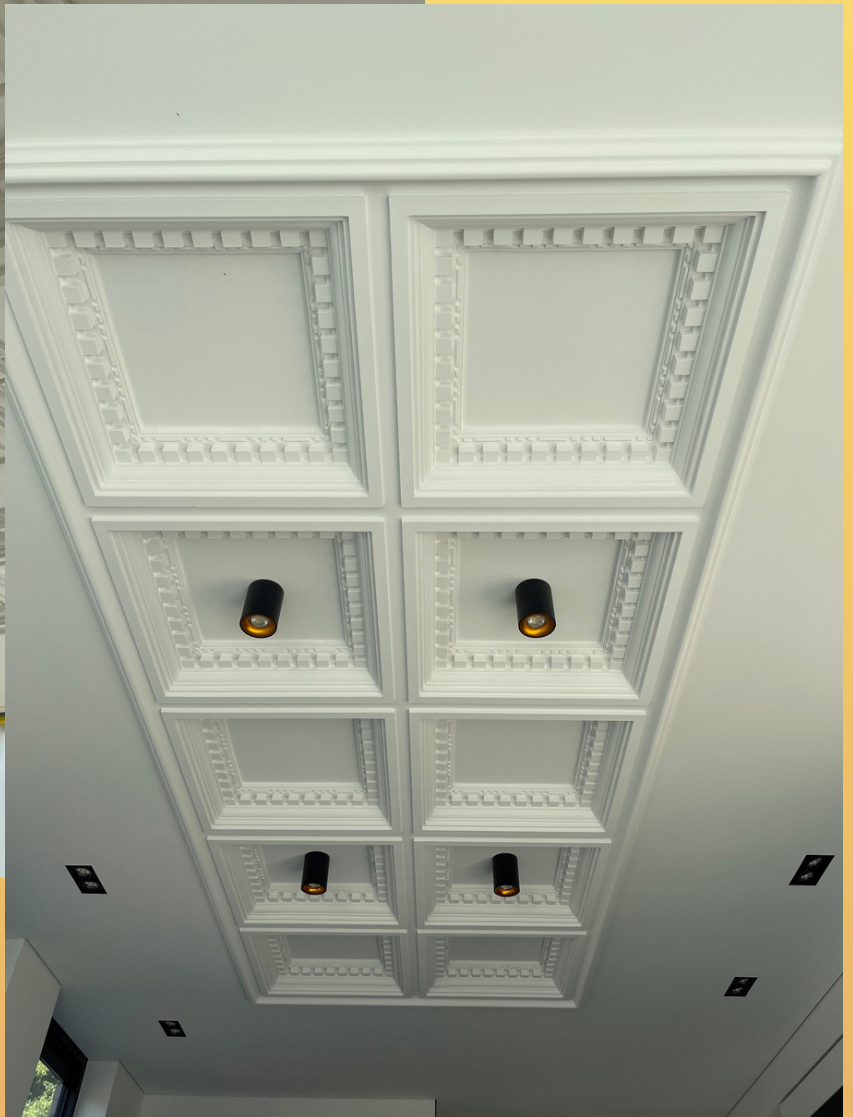
Plafondrenovatie Woning

Tijdens zijn restauratieopleiding creëerde Wim een mooie cassette die hem inspireerde om er een mal van te maken en deze vervolgens in zijn eigen huis toe te passen. Het plafond is speciaal verlaagd zodat deze cassettes er in terugvallen.

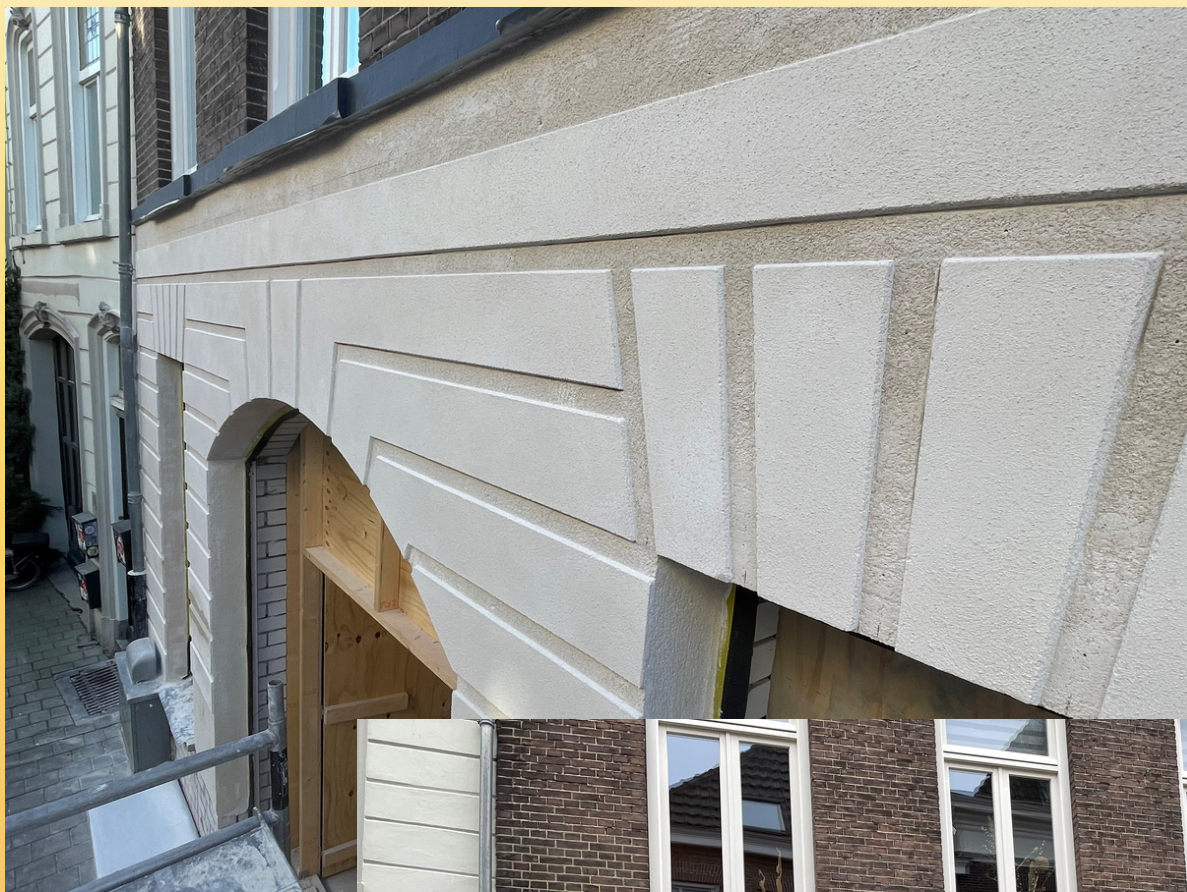
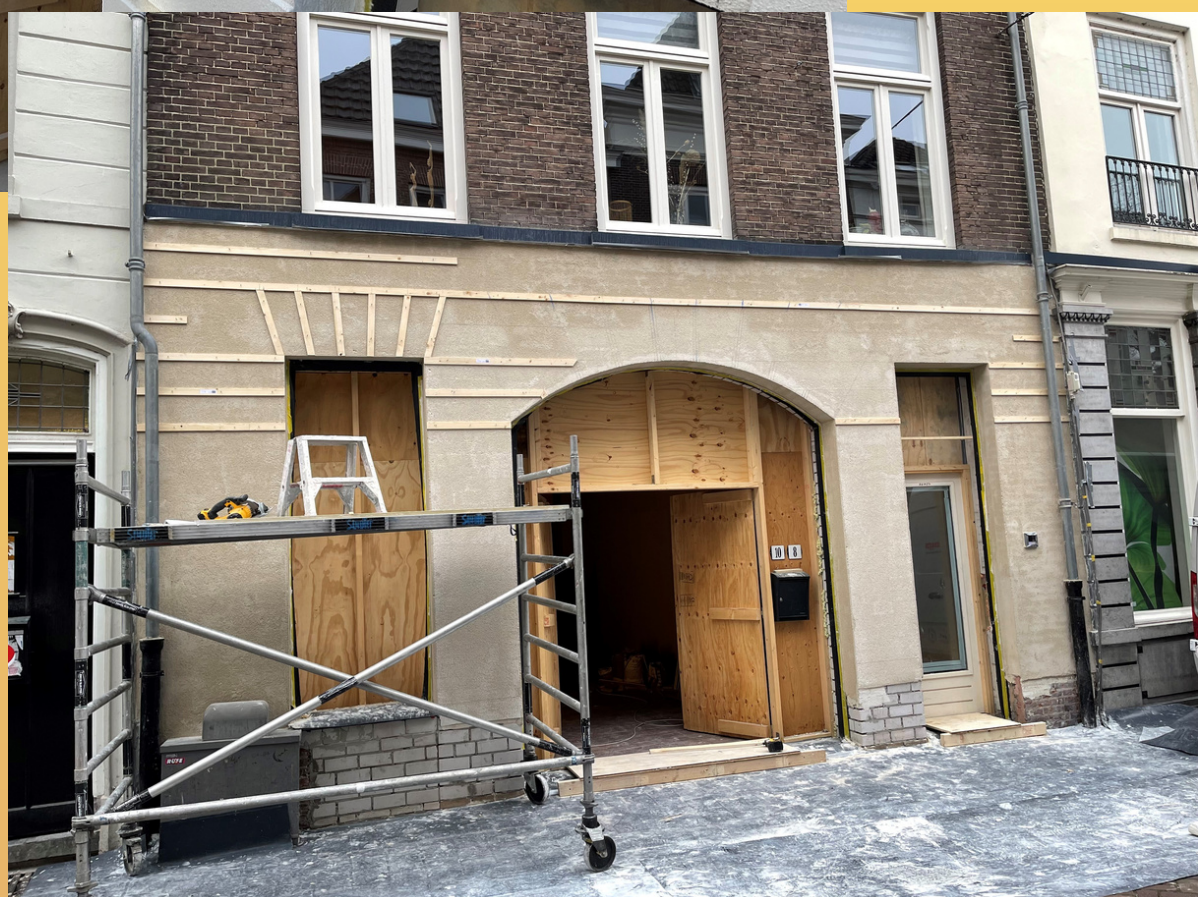
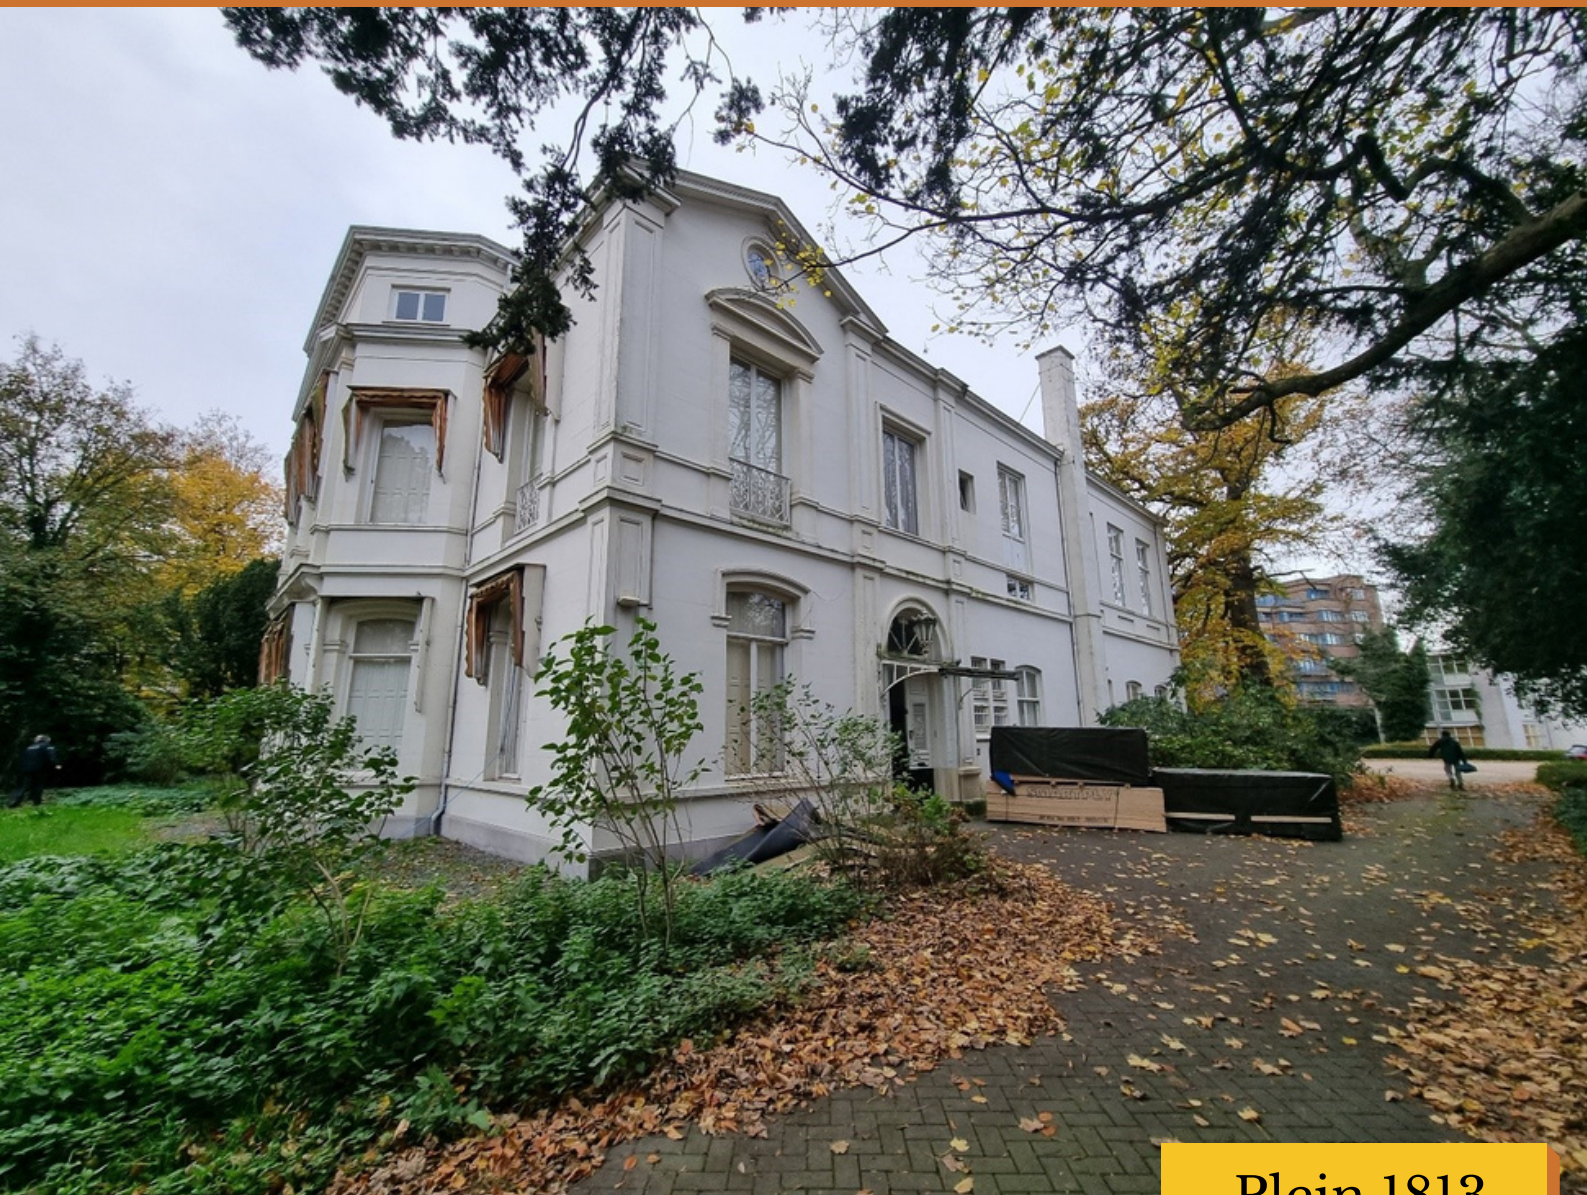
Gevelrenovatie 's-Hertogenbosch

Voor een project in Den Bosch hebben we een gevel gerealiseerd volgens de specificaties van de architect. We begonnen met het stucen van de gevel, gevolgd door het bevestigen van latten volgens de architecturale tekening. De tweede laag stucwerk werd tussen deze latten aangebracht, en na het drogen werden de latten verwijderd, waardoor de gewenste voegstructuur ontstond. Dit resulteerde in een gevel die perfect voldeed aan het ontwerp van de architect.

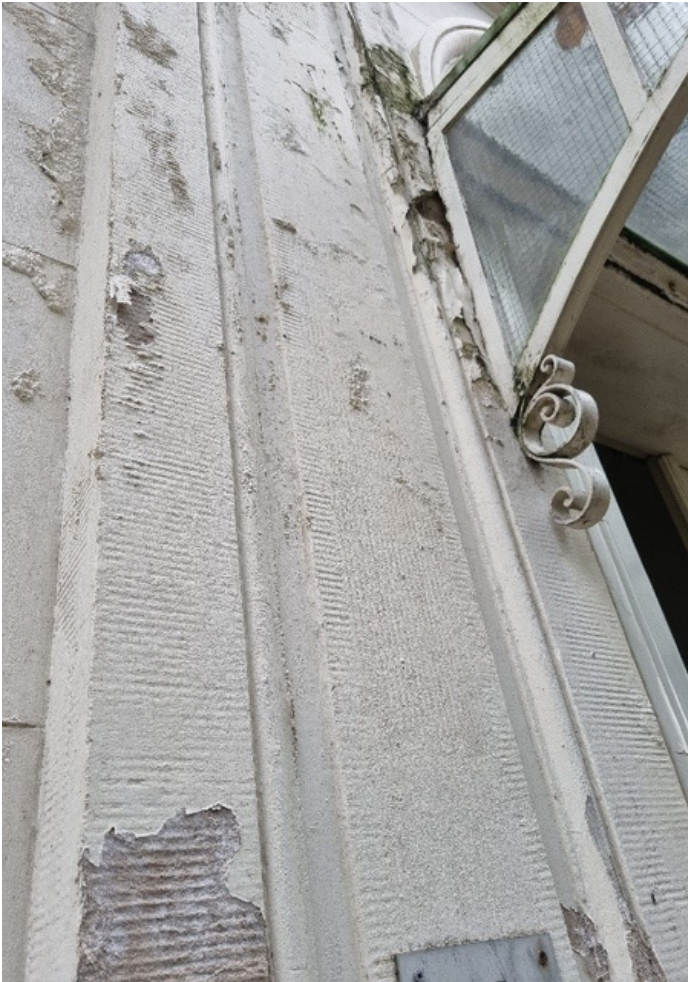
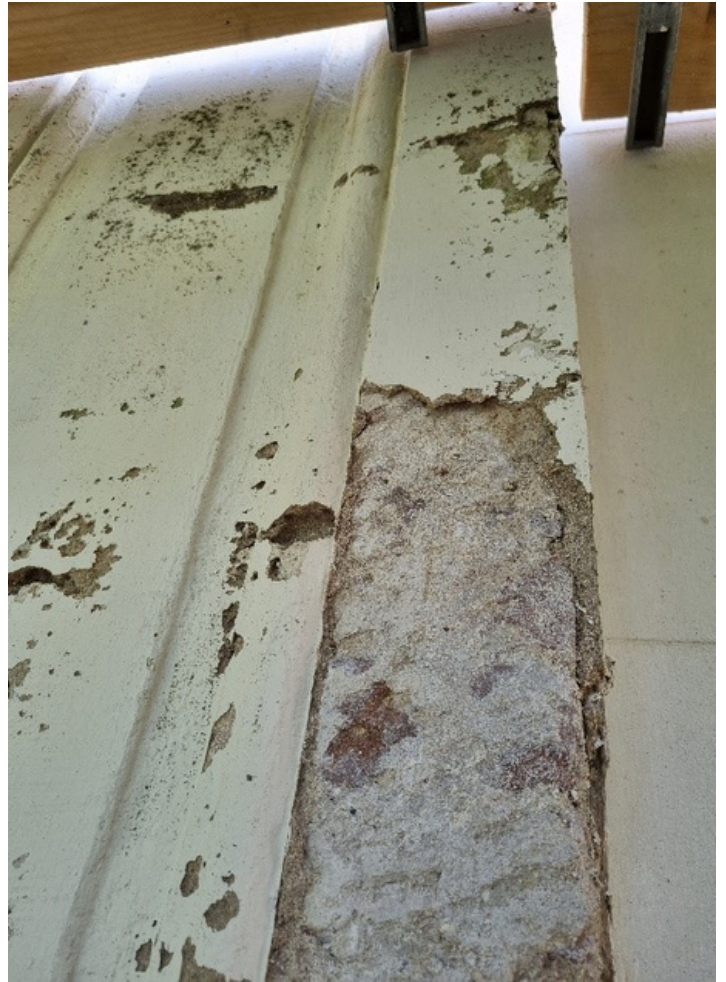
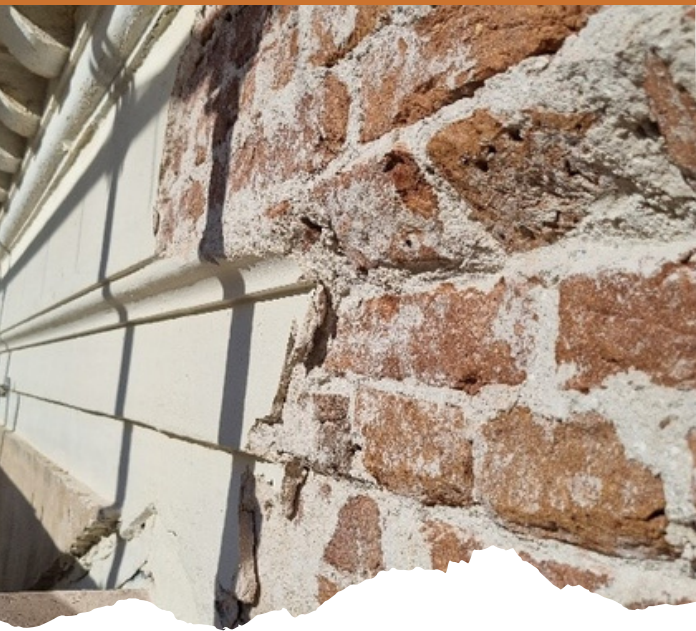
DE STAAT VAN HET GEBOUW

De middenpartij van de gevel aan het Plein 1813 is driezijdig uitgebouwd en bezit boven de kroonlijst een attiekverdieping. De vensters van de verdieping aan weerszijden van de middenpartij dragen gebogen frontons. Aan de achterzijde is de villa later uitgebreid. De staande (hoek) kolumnen zijn voorzien van lijstwerk en frijnwerk.

Deze verschillende bouwfases zorgen ervoor dat de verschillende schades aan de gevel een andere oorzaak hadden, maar waarbij indringend vocht hier toch duidelijk de gemeenschappelijke deeler bleek te zijn. Het dak, de goten en rot hout hadden jaren lang veel vocht in de gevels laten dringen met de nodige gevolgen. Stuclagen zaten los, waren gedegradeerd en vertoonden vele zowel grote als kleine haarscheuren.

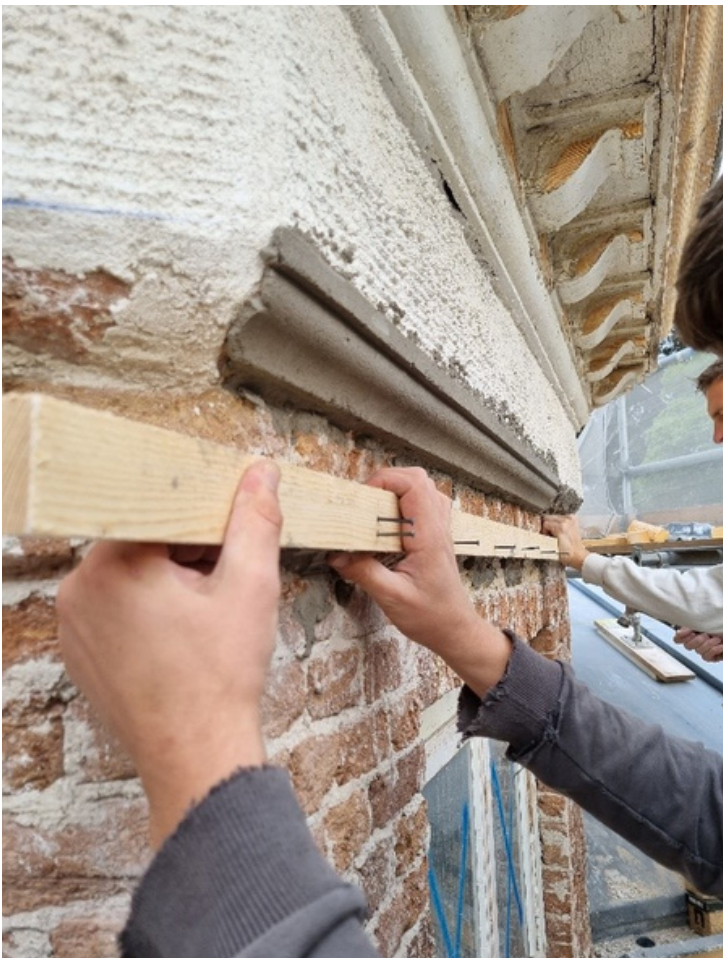
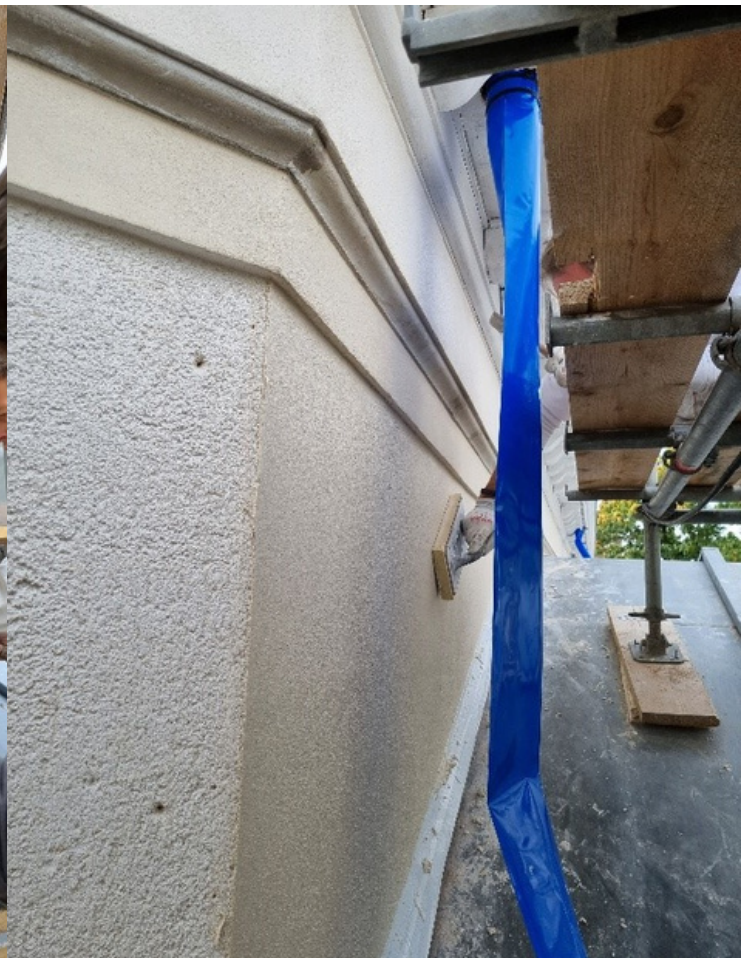
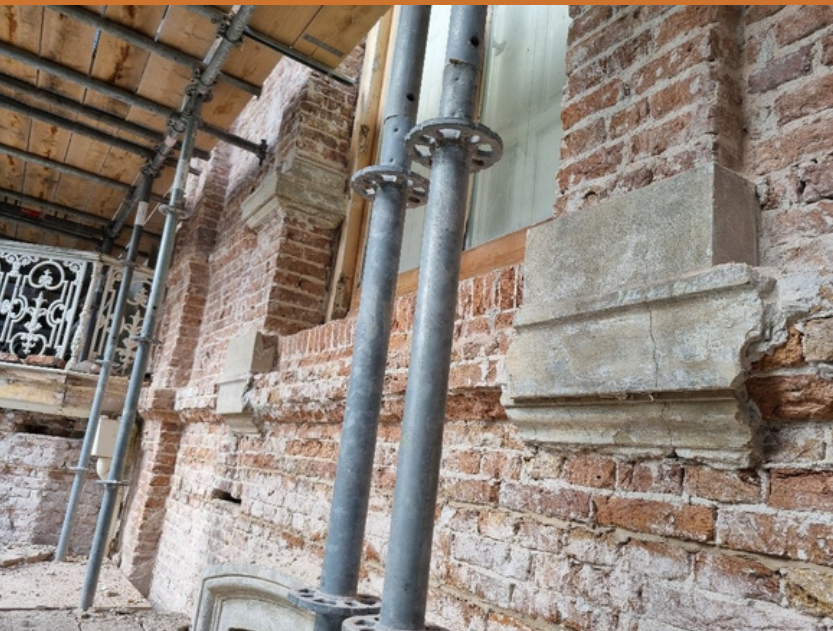
Start van de werkzaamheden

Het dak moest als eerste vervangen worden en om niet over het nieuwe dak te hoeven lopen en werken, werd er gekozen om zo snel mogelijk deze gestucte rand net onder het dak met de kroonlijst als eerste te vervangen.

Deze afgehakte geveldelen werden met een kalkmortel vertind en geraapt, waarna vervolgens de kroonlijst waar mogelijk opnieuw in het werk kon worden getrokken. Daar waar er te veel belemmeringen waren, werd de lijst prefab gemaakt en ter plekke gemonteerd. De raaplaag kon hierna worden afgewerkt met een fijnere afwerklaag op kalkbasis.

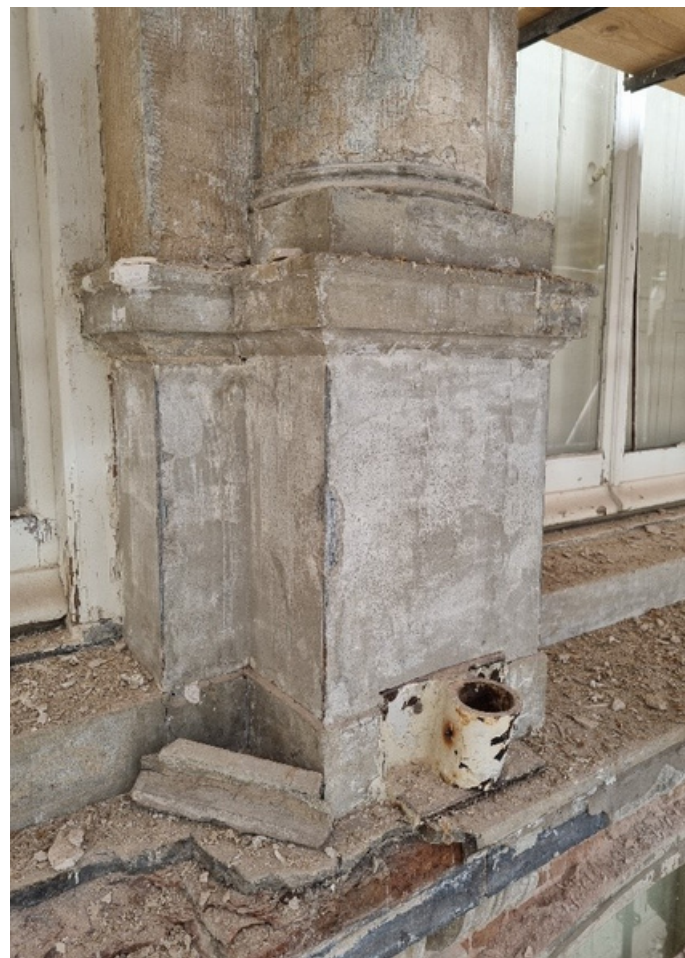
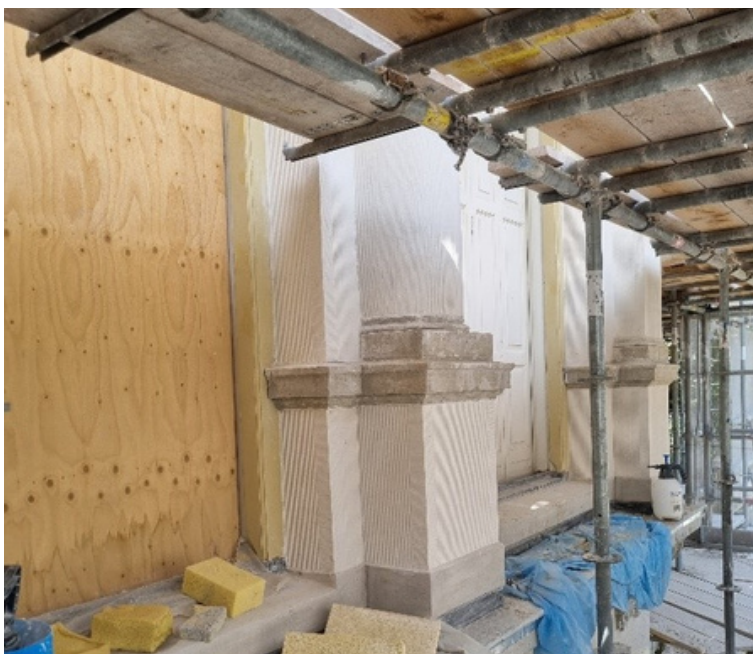
Slecht Lijst- en frijnwerk,

Intussen werd er voor wat betreft de overige delen druk overleg gepleegd hoe verder te gaan. Een groot deel van het uitgevoerde frijnwerk was erg beschadigd en om dit zo maar aan te gaan helen was niet verantwoord. Deze werden dan ook afgehakt, evenals de waterlijsten rondom het gebouw. 1 bij de onderste ramen 2 vlak boven deze ramen en 3 net boven de onderzijde van de 2e raampartij waren erg beschadigd, en ook de schuinte aan de bovenzijde liet water niet voldoende aflopen. Deze werden ook afgehakt, en dus resteerde er voornamelijk alleen nog maar het ornament en lijstwerk rondom alle ramen om te restaureren. De rest van het stucwerk moest geheel vervangen worden.

Een aantal gevels die een erg hoog vocht percentage bevatten werden zo lang mogelijk overgeslagen en bij sommige werd zelfs aan de binnenzijde van het pand extra ventilatie gemaakt door gaten te boren door de voorzetwanden. Daar waar zouten naar buiten kwamen is gekozen om een sanerende mortel toe te passen.
